Lote 4 - Rota: Raja Gabaglia

FRATAR
ENGENHARIA CONSULTIVA

Diagnóstico da Calçada	Qualidade do Serviço	
Endereço: Av. Raja Gabaglia, 2654	75	B
Data do Registro: 11/11/2019 08:53:02		
Num. Lote CTM: 90659000735

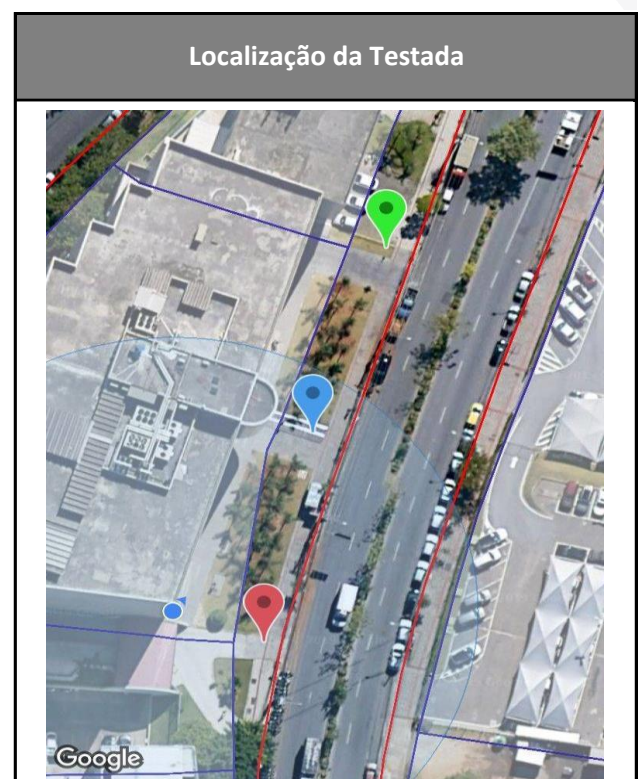
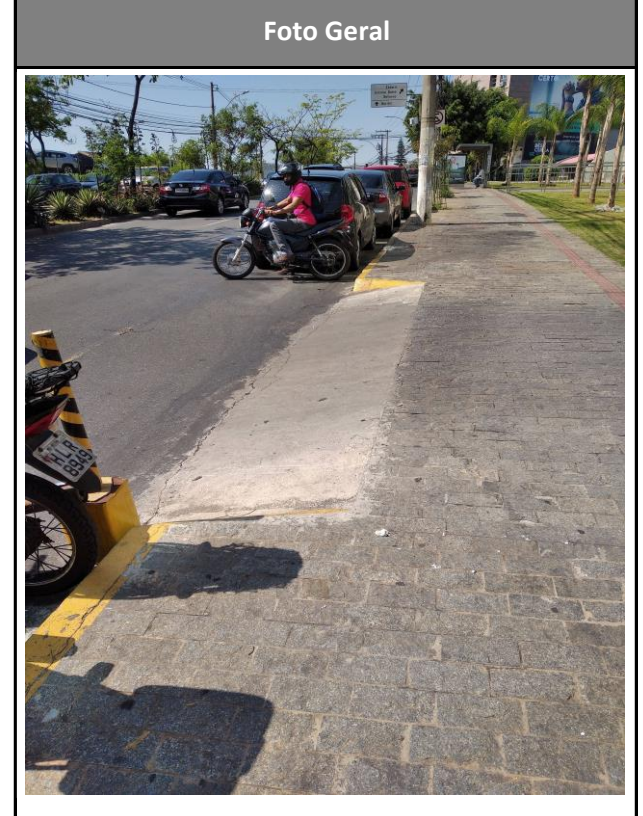
ID	Itens Avaliados	Respostas	Nota
P_1	O Mobiliário urbano está dentro da faixa de serviço de 70 cm ?	Sim	-
P_2	Qual a largura livre do Passeio ?	Acima de 1.50 m	10
P_3	Tipo de revestimento da calçada ?	Outro	0
P_4	Existência de Buracos ?	Nenhum	10
P_5	Condições Gerais do Piso e meio-fio da calçada ?	Ótimo(a)	10
P_6	Presença de desniveis ?	Nenhum	10
P_7	Tem rebaixamento de calçada para Pedestre ?	Não	10
P_8	Possui piso tátil ao longo da Calçada ?	Sim	-
P_9	A calçada Possui Rebaixamento de Veículos correto ?	Não	0
P_10	Existência de altura livre menor que 2,10 m ?	Não	-
P_11	O Passeio está no padrão da SMPU ?	Sim	5
P_12	A testada possui prática de estacionamento sobre o passeio ?	Não	10
P_13	Existe algum dispositivo de Drenagem sobre a calçada ?	Não	0
P_14	Existe PED em frente a testada ?	Sim	-
P_15	Existe FTP em frente a testada ?	Não	-
P_16	Classificação geral da calçada pelo pesquisador.	Ótimo(a)	10
