# Lote 5 - Rota: Afonso Pena

Diagnóstico da Calçada	Qualidade do Serviço	
<b>Endereço: Av. Afonso Pena, 3328</b>	<b>78</b>	<b>B</b>
<b>Data do Registro: 02/11/2019 11:01:52</b>		
<b>Num. Lote CTM: 80245500280</b>

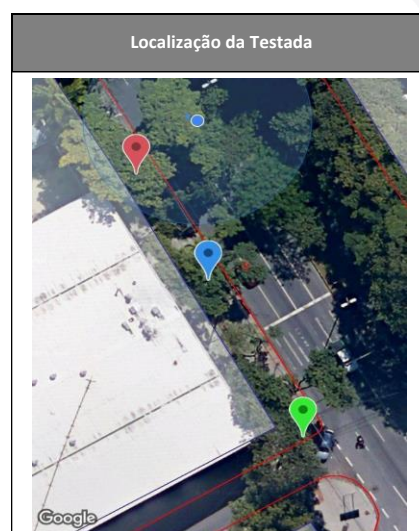
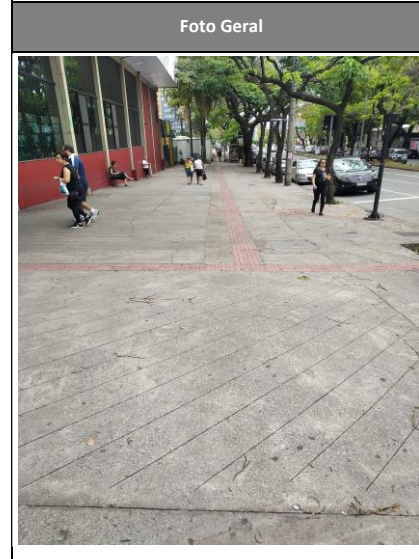
ID	Itens Avaliados	Respostas	Nota
P_1	O Mobiliário urbano está dentro da faixa de serviço de 70 cm ?	Sim	-
P_2	Qual a largura livre do Passeio ?	Acima de 1.50 m	10
P_3	Tipo de revestimento da calçada ?	Concreto	10
P_4	Existência de Buracos ?	Nenhum	10
P_5	Condições Gerais do Piso e meio-fio da calçada ?	Ótimo(a)	10
P_6	Presença de desníveis ?	Nenhum	10
P_7	Tem rebaixamento de calçada para Pedestre ?	Sim	8
P_8	Possui piso tátil ao longo da Calçada ?	Sim	-
P_9	A calçada Possui Rebaixamento de Veículos correto ?	N.A	0
P_10	Existência de altura livre menor que 2,10 m ?	Não	-
P_11	O Passeio está no padrão da SMPU ?	Não	0
P_12	A testada possui prática de estacionamento sobre o passeio ?	Não	10
P_13	Existe algum dispositivo de Drenagem sobre a calçada ?	Não	0
P_14	Existe PED em frente a testada ?	Não	-
P_15	Existe FTP em frente a testada ?	Sim	-
P_16	Classificação geral da calçada pelo pesquisador.	Ótimo(a)	10

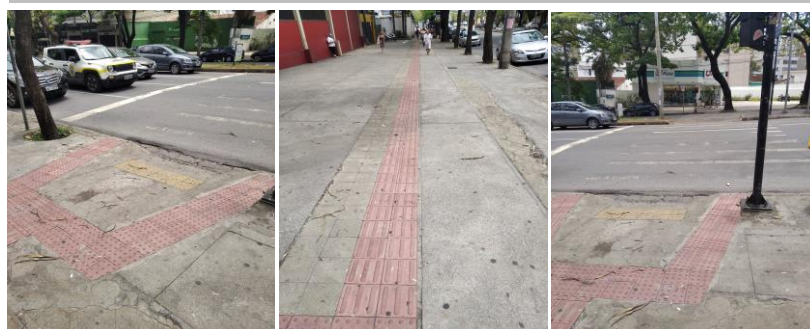
## Fotos Complementares - Detalhes do Passeio

ID	Itens Avaliados	Respostas	Nota
P_7_1	Qual tipo do Rebaixo ?	Rebaixo Tipo 1 (trapézio)	0
P_7_1_1	Se for do Tipo 1, Passeio possui largura livre de 1,2 m ?	Sim	0
P_7_1_2	Se for do Tipo 1, O rebaixo tem abas conforme a norma ?	Não	0
P_7_2	A rampa do rebaixo tem Inclinação da norma (8,33%) ?	Sim	0
P_7_3	O rebaixo possui piso tátil ?	Tem só piso de alerta	0
P_7_3_1	O piso tátil de alerta e direcional do rebaixo está conforme a norma ?	Sim	0
P_8_1	O piso tátil está no eixo da faixa livre ?	Sim	0
P_8_2	Se tem uma leve mudança de direção está conforme a norma ?	Não	0
P_8_3	Se tem mudança de direção de 90º ou maior está conforme a norma ?	0	0
P_8_4	Se tem mudança de direção de três faixas direcionais está conforme a norma ?	0	0
P_8_5	Se tem mudança de direção de quatro faixas direcionais está conforme a norma?	0	0
P_8_6	Tem piso tátil em pontos de ônibus conforme a norma?	N.A	0
P_8_7	O piso tátil tem conexão com os lotes vizinhos?	Sim	0

P_8_8	O piso tátil está em boas condições aparentes?	Sim	0
P_8_9	O piso tátil apresenta desenho com bom senso?	Sim	0
P_13_1	Dispositivo de Drenagem está devidamente instalado e bem conservado?	0	0
P_13_2	Dispositivo de Drenagem oferece risco para caminamento seguro de pedestre?	0	0
