Diagnóstico da Calçada	Qualidade do Serviço	
Endereço: Av. Abílio Machado, 926	62	C
Data do Registro: 08/11/2019 11:13:05		
Num. Lote CTM: 130618900200

# Lote 1 - Rota: Noroeste

**FRATAR**  
ENGENHARIA CONSULTIVA

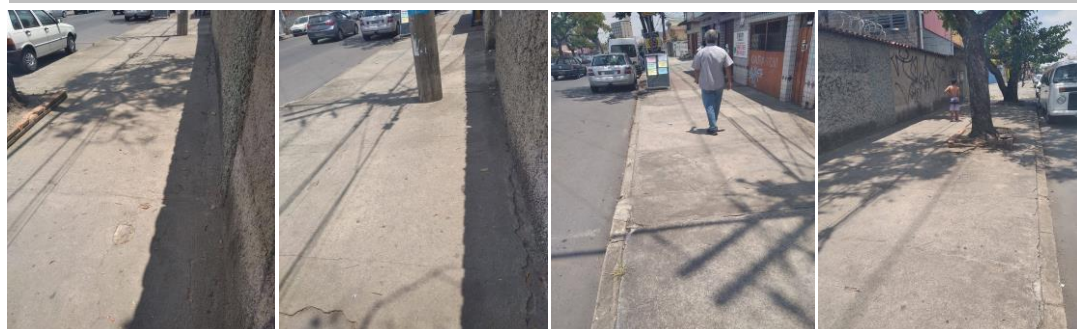
Fotos Complementares - Detalhes do Passeio

ID	Itens Avaliados	Respostas	Nota
P_1	O Mobiliário urbano está dentro da faixa de serviço de 70 cm ?	Não	-
P_2	Qual a largura livre do Passeio ?	Acima de 1.50 m	10
P_3	Tipo de revestimento da calçada ?	Concreto	10
P_4	Existência de Buracos ?	Poucos	5
P_5	Condições Gerais do Piso e meio-fio da calçada ?	Regular	5
P_6	Presença de desníveis ?	Leve	7
P_7	Tem rebaixamento de calçada para Pedestre ?	Não	10
P_8	Possui piso tátil ao longo da Calçada ?	Não	-
P_9	A calçada Possui Rebaixamento de Veículos correto ?	Não	0
P_10	Existência de altura livre menor que 2,10 m ?	Não	-
P_11	O Passeio está no padrão da SMPU ?	Não	0
P_12	A testada possui prática de estacionamento sobre o passeio ?	Não	10
P_13	Existe algum dispositivo de Drenagem sobre a calçada ?	Não	0
P_14	Existe PED em frente a testada ?	Não	-
P_15	Existe FTP em frente a testada ?	Não	-
P_16	Classificação geral da calçada pelo pesquisador.	Regular	5
