Diagnóstico da Calçada	Qualidade do Serviço	
Endereço: Av. Ivaí, 266	48	D
Data do Registro: 12/11/2019 16:00:44		
Num. Lote CTM: 130428400215

Diagnóstico da Calçada	Qualidade do Serviço		Complemento do Diagnóstico
Endereço: Av. Ivaí, 266 Data do Registro: 12/11/2019 16:00:44 Num. Lote CTM: 130428400215	48	D

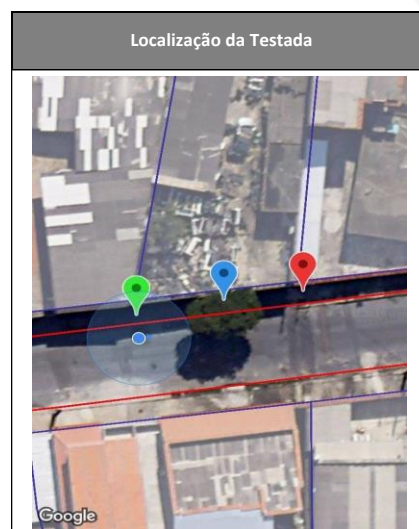
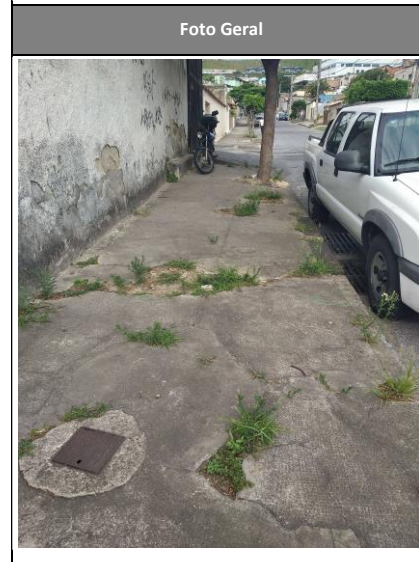
ID	Itens Avaliados	Respostas	Nota
P_1	O Mobiliário urbano está dentro da faixa de serviço de 70 cm ?	Sim	-
P_2	Qual a largura livre do Passeio ?	Acima de 1.50 m	10
P_3	Tipo de revestimento da calçada ?	Concreto	10
P_4	Existência de Buracos ?	Poucos	5
P_5	Condições Gerais do Piso e meio-fio da calçada ?	Péssimo	0
P_6	Presença de desníveis ?	Médio	3
P_7	Tem rebaixamento de calçada para Pedestre ?	Não	10
P_8	Possui piso tátil ao longo da Calçada ?	Não	-
P_9	A calçada Possui Rebaixamento de Veículos correto ?	Não	0
P_10	Existência de altura livre menor que 2,10 m ?	Não	-
P_11	O Passeio está no padrão da SMPU ?	Não	0
P_12	A testada possui prática de estacionamento sobre o passeio ?	Não	10
P_13	Existe algum dispositivo de Drenagem sobre a calçada ?	Não	0
P_14	Existe PED em frente a testada ?	Não	-
P_15	Existe FTP em frente a testada ?	Não	-
P_16	Classificação geral da calçada pelo pesquisador.	Ruim	0
