Diagnóstico da Calçada	Qualidade do Serviço	
Endereço: Rua Sena Madureira, 320	68	C
Data do Registro: 28/10/2019 10:02:41		
Num. Lote CTM: 140248300385

Diagnóstico da Calçada	Qualidade do Serviço		Complemento do Diagnóstico
Endereço: Rua Sena Madureira, 320 Data do Registro: 28/10/2019 10:02:41 Num. Lote CTM: 140248300385	68	C

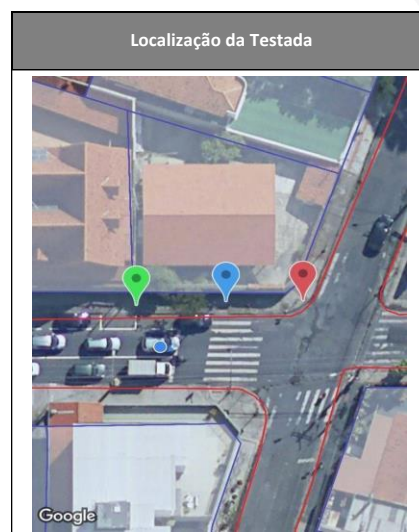
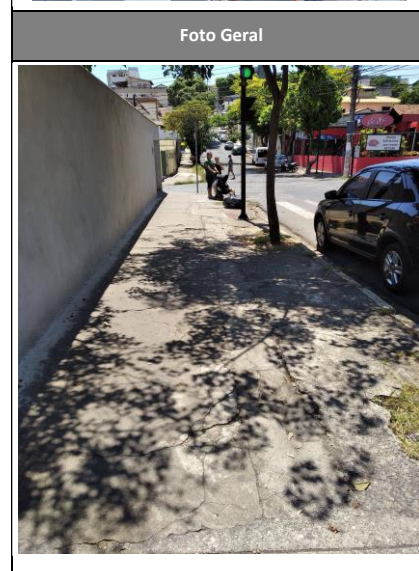
ID	Itens Avaliados	Respostas	Nota
P_1	O Mobiliário urbano está dentro da faixa de serviço de 70 cm ?	Sim	-
P_2	Qual a largura livre do Passeio ?	Entre 1.20 m e 1.50 m	6
P_3	Tipo de revestimento da calçada ?	Concreto	10
P_4	Existência de Buracos ?	Poucos	5
P_5	Condições Gerais do Piso e meio-fio da calçada ?	Regular	5
P_6	Presença de desníveis ?	Nenhum	10
P_7	Tem rebaixamento de calçada para Pedestre ?	Sim	7
P_8	Possui piso tátil ao longo da Calçada ?	Não	-
P_9	A calçada Possui Rebaixamento de Veículos correto ?	Sim	10
P_10	Existência de altura livre menor que 2,10 m ?	Não	-
P_11	O Passeio está no padrão da SMPU ?	Não	0
P_12	A testada possui prática de estacionamento sobre o passeio ?	Não	10
P_13	Existe algum dispositivo de Drenagem sobre a calçada ?	Não	0
P_14	Existe PED em frente a testada ?	Não	-
P_15	Existe FTP em frente a testada ?	Sim	-
P_16	Classificação geral da calçada pelo pesquisador.	Regular	5
