Diagnóstico da Calçada	Qualidade do Serviço	
Endereço: Av. João Pinheiro, 39	63	C
Data do Registro: 30/10/2019 11:01:14		
Num. Lote CTM: 10323100135

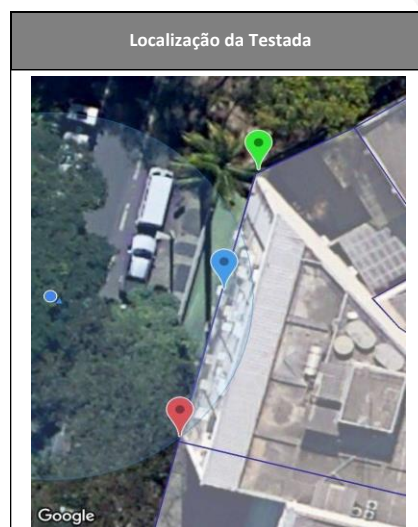
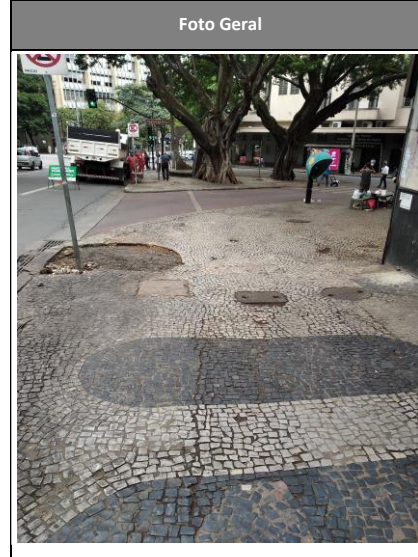
ID	Itens Avaliados	Respostas	Nota
P_1	O Mobiliário urbano está dentro da faixa de serviço de 70 cm ?	Sim	-
P_2	Qual a largura livre do Passeio ?	Acima de 1.50 m	10
P_3	Tipo de revestimento da calçada ?	Pedra Portuguesa	8
P_4	Existência de Buracos ?	Poucos	5
P_5	Condições Gerais do Piso e meio-fio da calçada ?	Regular	0
P_6	Presença de desníveis ?	Nenhum	10
P_7	Tem rebaixamento de calçada para Pedestre ?	Não	7
P_8	Possui piso tátil ao longo da Calçada ?	Não	-
P_9	A calçada Possui Rebaixamento de Veículos correto ?	N.A	0
P_10	Existência de altura livre menor que 2,10 m ?	Não	-
P_11	O Passeio está no padrão da SMPU ?	Não	0
P_12	A testada possui prática de estacionamento sobre o passeio ?	Não	10
P_13	Existe algum dispositivo de Drenagem sobre a calçada ?	Não	0
P_14	Existe PED em frente a testada ?	Não	-
P_15	Existe FTP em frente a testada ?	Não	-
P_16	Classificação geral da calçada pelo pesquisador.	Regular	0
