# Lote 1 - Rota: Padre Pedro Pinto

Diagnóstico da Calçada	Qualidade do Serviço	
Endereço: Rua Padre Pedro Pinto, 5420	55	C
Data do Registro: 21/11/2019 09:03:51		
Num. Lote CTM: 190201400210

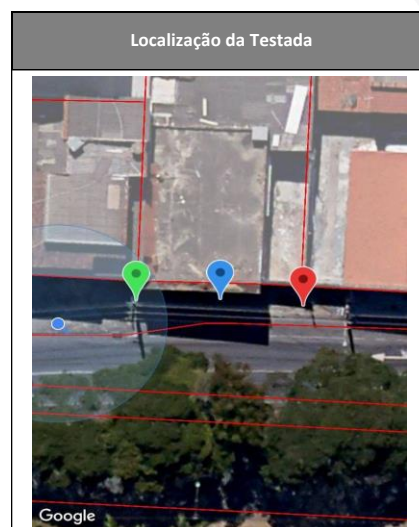
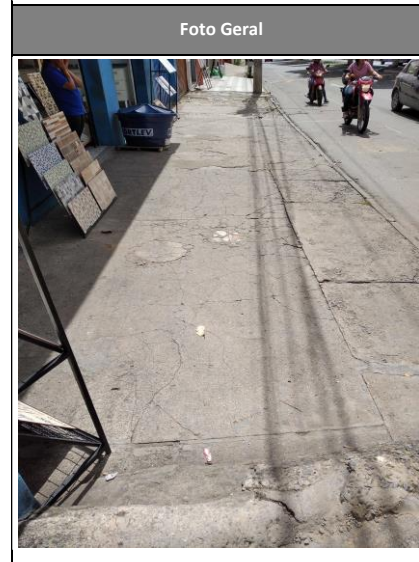
ID	Itens Avaliados	Respostas	Nota
P_1	O Mobiliário urbano está dentro da faixa de serviço de 70 cm ?	Sim	-
P_2	Qual a largura livre do Passeio ?	Acima de 1.50 m	10
P_3	Tipo de revestimento da calçada ?	Concreto	10
P_4	Existência de Buracos ?	Poucos	5
P_5	Condições Gerais do Piso e meio-fio da calçada ?	Regular	5
P_6	Presença de desníveis ?	Severo	0
P_7	Tem rebaixamento de calçada para Pedestre ?	Não	10
P_8	Possui piso tátil ao longo da Calçada ?	Não	-
P_9	A calçada Possui Rebaixamento de Veículos correto ?	Não	0
P_10	Existência de altura livre menor que 2,10 m ?	Não	-
P_11	O Passeio está no padrão da SMPU ?	Não	0
P_12	A testada possui prática de estacionamento sobre o passeio ?	Não	10
P_13	Existe algum dispositivo de Drenagem sobre a calçada ?	Não	0
P_14	Existe PED em frente a testada ?	Não	-
P_15	Existe FTP em frente a testada ?	Não	-
P_16	Classificação geral da calçada pelo pesquisador.	Regular	5
