# Lote 1 - Rota: Padre Pedro Pinto

Diagnóstico da Calçada	Qualidade do Serviço	
Endereço: Rua Padre Pedro Pinto, 2282	60	C
Data do Registro: 21/11/2019 11:50:46		
Num. Lote CTM: 190589100060

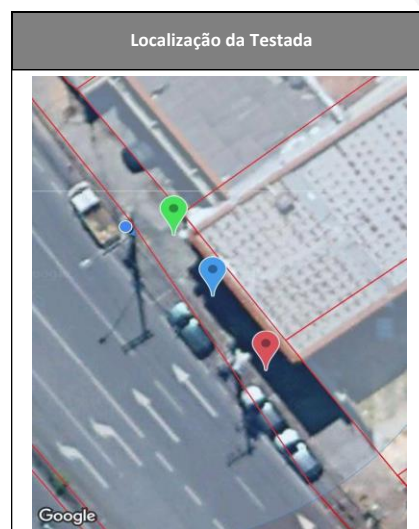
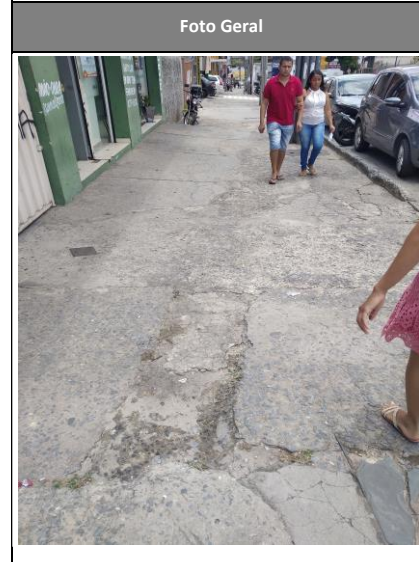
ID	Itens Avaliados	Respostas	Nota
P_1	O Mobiliário urbano está dentro da faixa de serviço de 70 cm ?	Sim	-
P_2	Qual a largura livre do Passeio ?	Acima de 1.50 m	10
P_3	Tipo de revestimento da calçada ?	Concreto	10
P_4	Existência de Buracos ?	Poucos	5
P_5	Condições Gerais do Piso e meio-fio da calçada ?	Péssimo	0
P_6	Presença de desníveis ?	Severo	0
P_7	Tem rebaixamento de calçada para Pedestre ?	Não	10
P_8	Possui piso tátil ao longo da Calçada ?	Não	-
P_9	A calçada Possui Rebaixamento de Veículos correto ?	Sim	10
P_10	Existência de altura livre menor que 2,10 m ?	Não	-
P_11	O Passeio está no padrão da SMPU ?	Não	0
P_12	A testada possui prática de estacionamento sobre o passeio ?	Não	10
P_13	Existe algum dispositivo de Drenagem sobre a calçada ?	Não	0
P_14	Existe PED em frente a testada ?	Não	-
P_15	Existe FTP em frente a testada ?	Não	-
P_16	Classificação geral da calçada pelo pesquisador.	Regular	5
