Diagnóstico da Calçada	Qualidade do Serviço	
Endereço: Av. Brigadeiro Eduardo Gomes, 1957	65	C
Data do Registro: 26/11/2019 16:42:46		
Num. Lote CTM: 130813000160

# Lote 1 - Rota: Noroeste

**FRATAR**  
ENGENHARIA CONSULTIVA

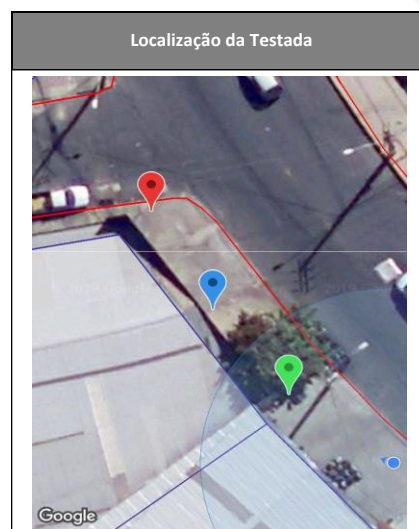
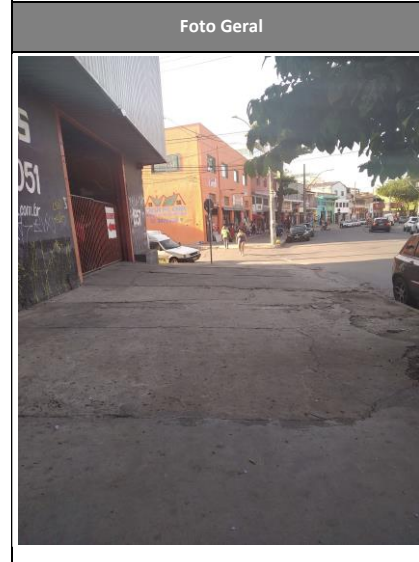
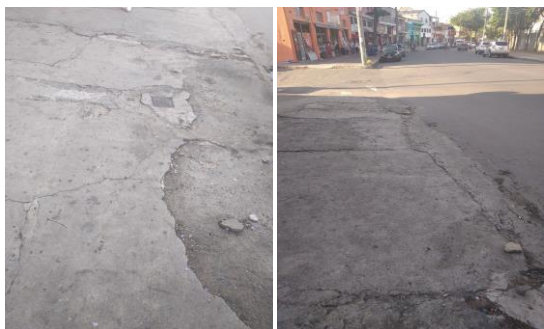
ID	Itens Avaliados	Respostas	Nota
P_1	O Mobiliário urbano está dentro da faixa de serviço de 70 cm ?	Sim	-
P_2	Qual a largura livre do Passeio ?	Acima de 1.50 m	10
P_3	Tipo de revestimento da calçada ?	Concreto	10
P_4	Existência de Buracos ?	Poucos	5
P_5	Condições Gerais do Piso e meio-fio da calçada ?	Regular	5
P_6	Presença de desníveis ?	Nenhum	10
P_7	Tem rebaixamento de calçada para Pedestre ?	Não	10
P_8	Possui piso tátil ao longo da Calçada ?	Não	-
P_9	A calçada Possui Rebaixamento de Veículos correto ?	Não	0
P_10	Existência de altura livre menor que 2,10 m ?	Não	-
P_11	O Passeio está no padrão da SMPU ?	Não	0
P_12	A testada possui prática de estacionamento sobre o passeio ?	Não	10
P_13	Existe algum dispositivo de Drenagem sobre a calçada ?	Não	0
P_14	Existe PED em frente a testada ?	Não	-
P_15	Existe FTP em frente a testada ?	Não	-
P_16	Classificação geral da calçada pelo pesquisador.	Regular	5
