Lote 4 - Rota: Contorno

Diagnóstico da Calçada	Qualidade do Serviço	
Endereço: Av.Contorno, 15	71	B
Data do Registro: 31/10/2019 15:46:09		
Num. Lote CTM: 90041100330

FRATAR
ENGENHARIA CONSULTIVA

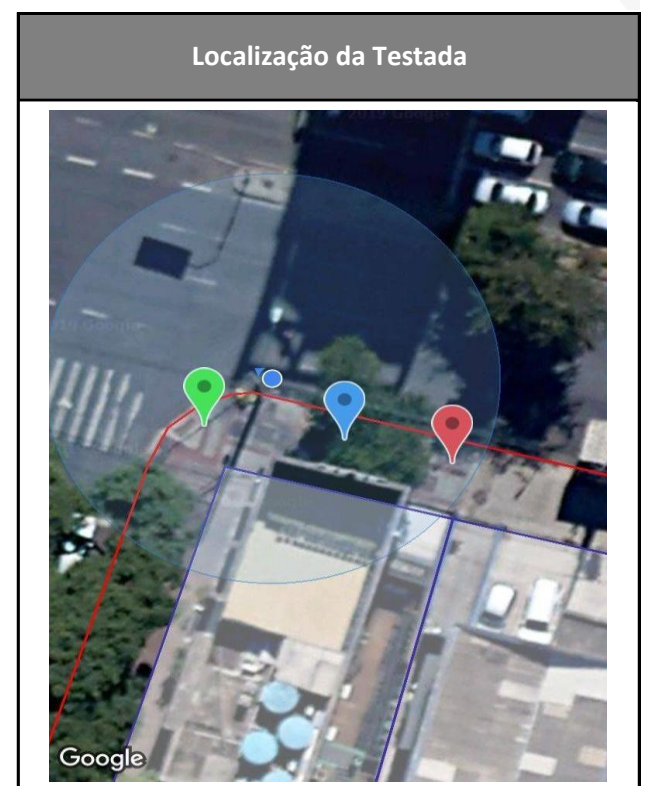
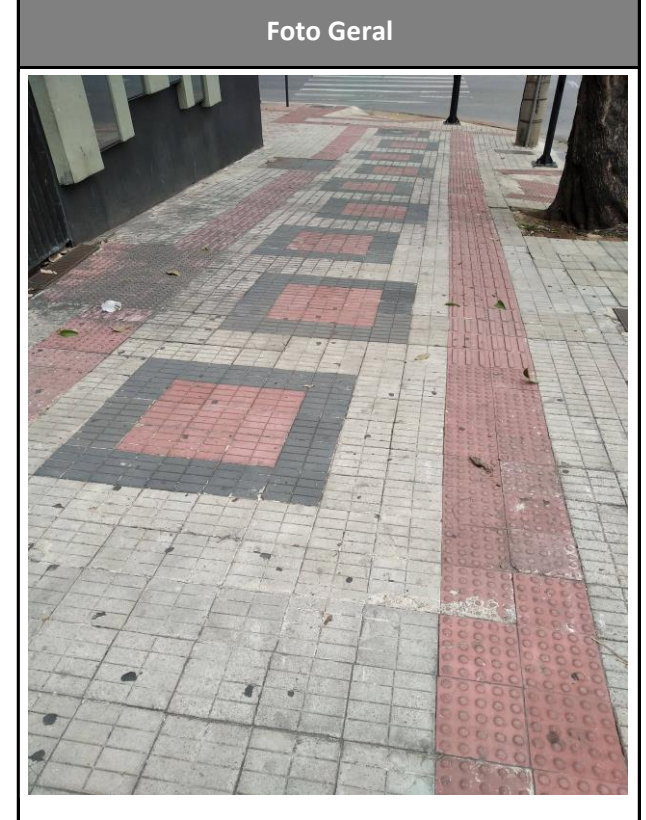
ID	Itens Avaliados	Respostas	Nota
P_1	O Mobiliário urbano está dentro da faixa de serviço de 70 cm ?	Sim	-
P_2	Qual a largura livre do Passeio ?	Acima de 1.50 m	10
P_3	Tipo de revestimento da calçada ?	Ladrilho Hidráulico	10
P_4	Existencia de Buracos ?	Poucos	5
P_5	Condições Gerais do Piso e meio-fio da calçada ?	Ótimo(a)	10
P_6	Presença de desniveis ?	Médio	3
P_7	Tem rebaixamento de calçada para Pedestre ?	Sim	8
P_8	Possui piso tátil ao longo da Calçada ?	Sim	-
P_9	A calçada Possui Rebaixamento de Veiculos correto ?	Sim	10
P_10	Existencia de altura livre menor que 2,10 m ?	Não	-
P_11	O Passeio está no padrao da SMPU ?	Não	0
P_12	A testada possui prática de estacionamento sobre o passeio ?	Não	10
P_13	Existe algum dispositivo de Drenagem sobre a calçada ?	Não	0
P_14	Existe PED em frente a testada ?	Não	-
P_15	Existe FTP em frente a testada ?	Sim	-
P_16	Classificação geral da calçada pelo pesquisador.	Regular	5

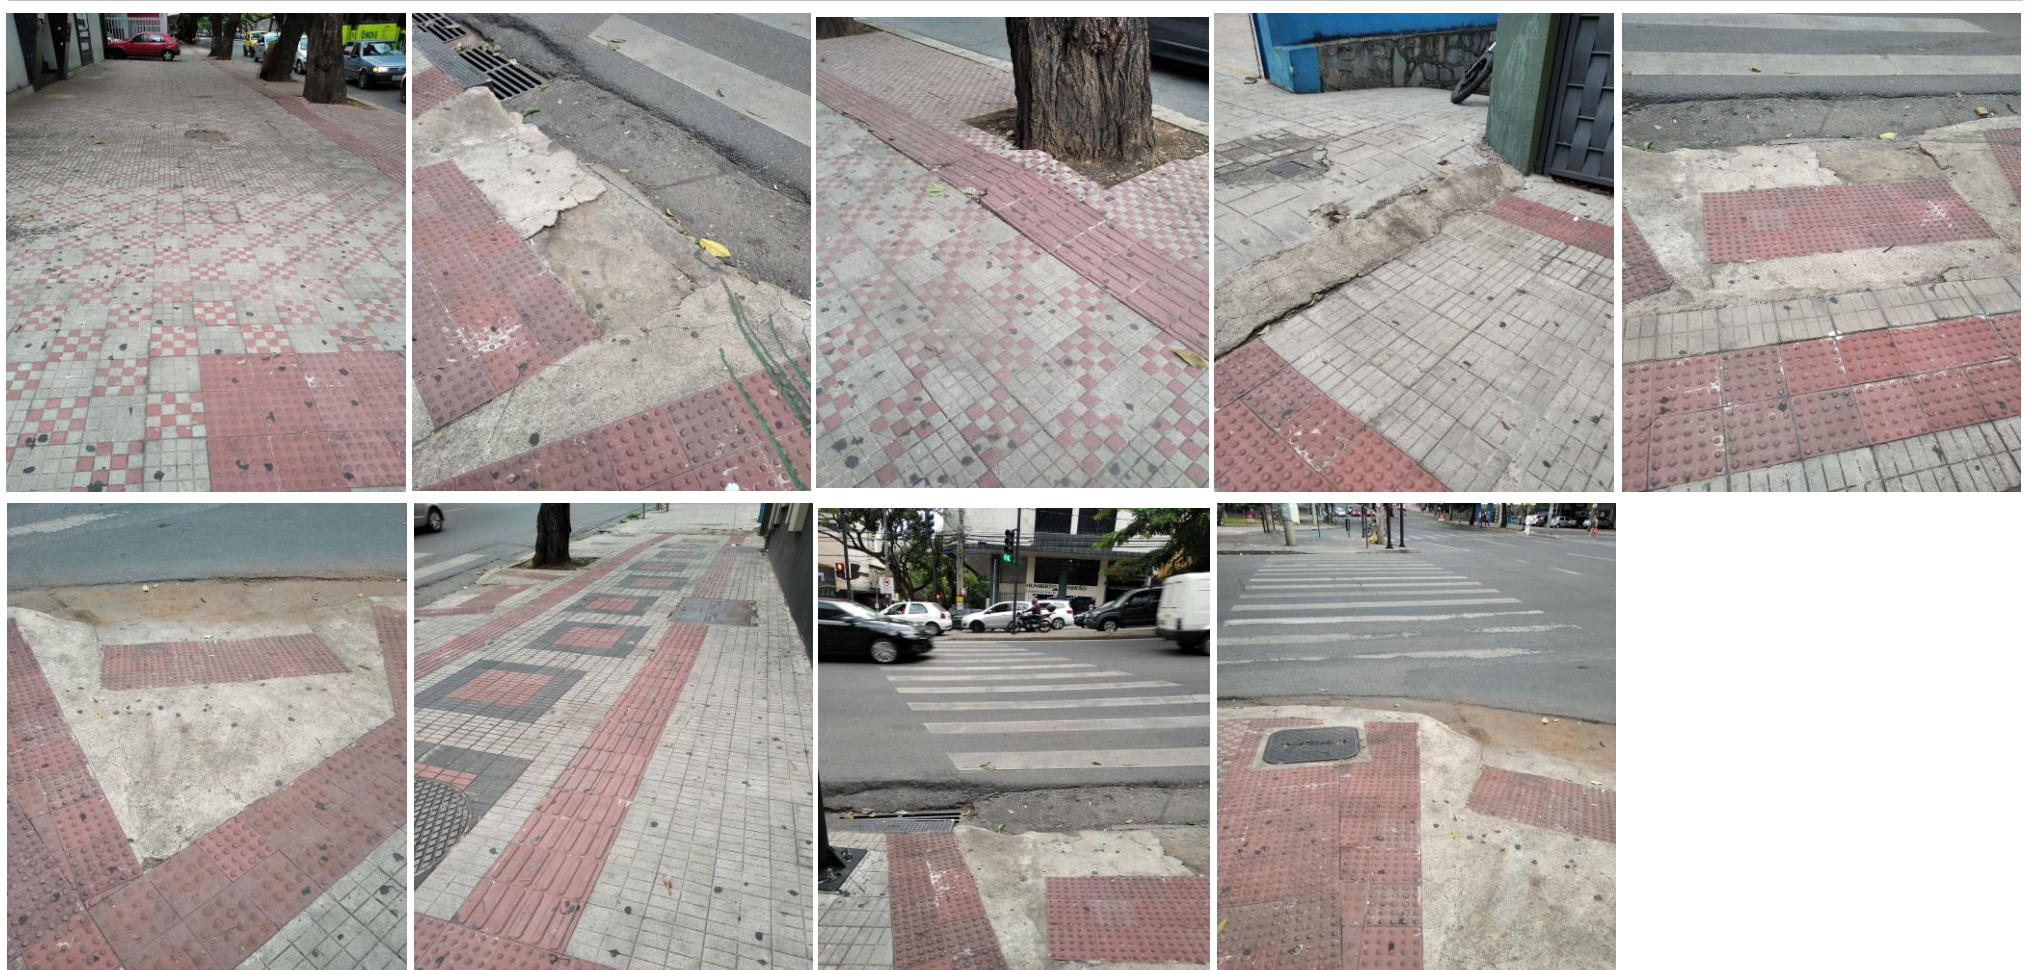
Fotos Complementares - Detalhes do Passeio

ID	Itens Avaliados	Respostas	Nota
P_7_1	Qual tipo do Rebaixo ?	Rebaixo Tipo 1 (trapézio)	0
P_7_1_1	Se for do Tipo 1, Passeio possui largura livre de 1,2 m ?	Sim	0
P_7_1_2	Se for do Tipo 1, O rebaixo tem abas conforme a norma ?	Não	0
P_7_2	A rampa do rebaixo tem Inclinação da norma (8,33%) ?	Sim	0
P_7_3	O rebaixo possui piso tátil ?	Tem só piso de alerta	-1
P_7_3_1	O piso tátil de alerta e direcional do rebaixo está conforme a norma ?	Sim	0
P_8_1	O piso tátil está no eixo da faixa livre ?	Sim	0
P_8_2	Se tem uma leve mudança de direção está conforme a norma ?	Não	0
P_8_3	Se tem mudança de direção de 90º ou maior está conforme a norma ?	0	0
P_8_4	Se tem mudança de direção de três faixas direcionais está conforme a norma ?	0	0
P_8_5	Se tem mudança de direção de quatro faixas direcionais está conforme a norma?	0	0
P_8_6	Tem piso tátil em pontos de ônibus conforme a norma?	N.A	0
P_8_7	O piso tátil tem conexão com os lotes vizinhos?	Sim	0

P_8_8	O piso tátil está em boas condições aparentes?	Sim	0
P_8_9	O piso tátil apresenta desenho com bom senso?	Sim	0
P_13_1	Dispositivo de Drenagem está devidamente instalado e bem conservado?	0	0
P_13_2	Dispositivo de Drenagem oferece risco para caminhamento seguro de pedestre?	0	0
