Lote 1 - Rota: Padre Pedro Pinto

Diagnóstico da Calçada	Qualidade do Serviço	
Endereço: Rua Padre Pedro Pinto, 1998	70	C
Data do Registro: 21/11/2019 12:13:40		
Num. Lote CTM: 190588900215

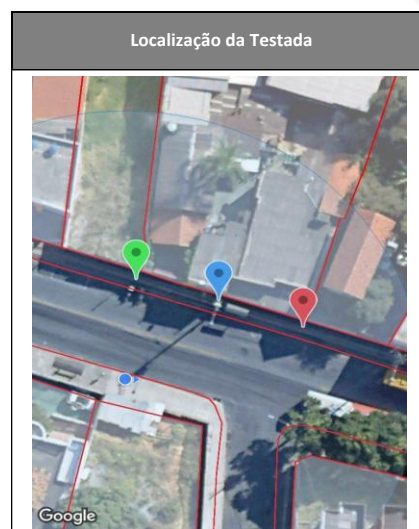
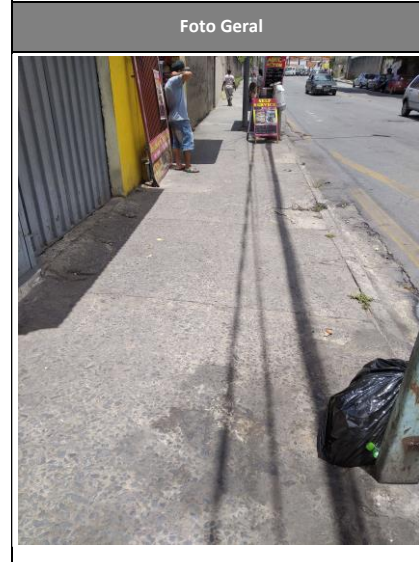
ID	Itens Avaliados	Respostas	Nota
P_1	O Mobiliário urbano está dentro da faixa de serviço de 70 cm ?	Sim	-
P_2	Qual a largura livre do Passeio ?	Acima de 1.50 m	10
P_3	Tipo de revestimento da calçada ?	Concreto	10
P_4	Existência de Buracos ?	Nenhum	10
P_5	Condições Gerais do Piso e meio-fio da calçada ?	Regular	5
P_6	Presença de desníveis ?	Nenhum	10
P_7	Tem rebaixamento de calçada para Pedestre ?	Não	10
P_8	Possui piso tátil ao longo da Calçada ?	Não	-
P_9	A calçada Possui Rebaixamento de Veículos correto ?	Não	0
P_10	Existência de altura livre menor que 2,10 m ?	Não	-
P_11	O Passeio está no padrão da SMPU ?	Não	0
P_12	A testada possui prática de estacionamento sobre o passeio ?	Não	10
P_13	Existe algum dispositivo de Drenagem sobre a calçada ?	Não	0
P_14	Existe PED em frente a testada ?	Sim	-
P_15	Existe FTP em frente a testada ?	Não	-
P_16	Classificação geral da calçada pelo pesquisador.	Regular	5
