Lote 1 - Rota: Padre Pedro Pinto

Diagnóstico da Calçada	Qualidade do Serviço	
Endereço: Rua Padre Pedro Pinto, 2180	77	B
Data do Registro: 21/11/2019 12:00:04		
Num. Lote CTM: 190588900480

FRATAR
ENGENHARIA CONSULTIVA

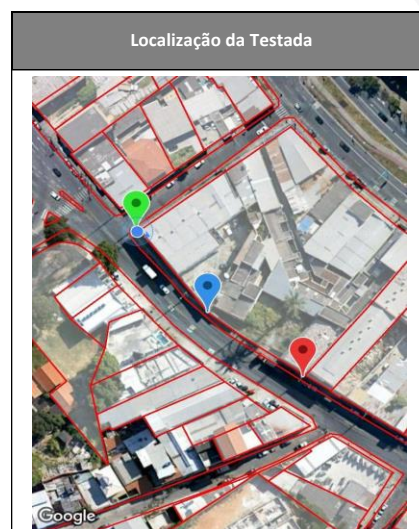
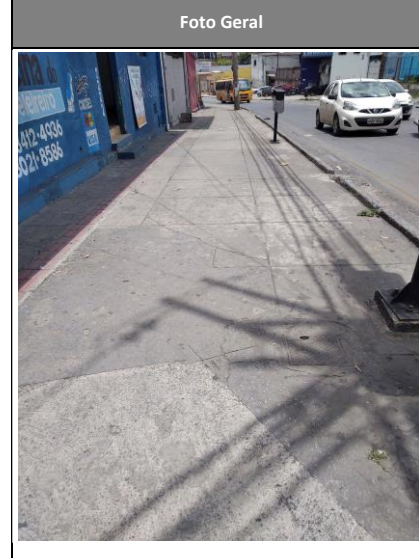
ID	Itens Avaliados	Respostas	Nota
P_1	O Mobiliario urbano está dentro da faixa de serviço de 70 cm ?	Sim	-
P_2	Qual a largura livre do Passeio ?	Acima de 1.50 m	10
P_3	Tipo de revestimento da caçada ?	Concreto	10
P_4	Existencia de Buracos ?	Nenhum	10
P_5	Condições Gerais do Piso e meio-fio da calçada ?	Ótimo(a)	10
P_6	Presença de desníveis ?	Nenhum	10
P_7	Tem rebaixamento de calçada para Pedestre ?	Sim	7
P_8	Possui piso tátil ao longo da Calçada ?	Sim	-
P_9	A calçada Possui Rebaixamento de Veiculos correto ?	Não	0
P_10	Existencia de altura livre menor que 2,10 m ?	Não	-
P_11	O Passeio está no padrao da SMPU ?	Não	0
P_12	A testada possui prática de estacionamento sobre o passeio ?	Não	10
P_13	Existe algum dispositivo de Drenagem sobre a calçada ?	Não	0
P_14	Existe PED em frente a testada ?	Não	-
P_15	Existe FTP em frente a testada ?	Não	-
P_16	Classificação geral da calçada pelo pesquisador.	Ótimo(a)	10
