Lote 4 - Rota: Contorno

Diagnóstico da Calçada	Qualidade do Serviço	
Endereço: Av.Contorno, 5782	82	B
Data do Registro: 05/11/2019 10:48:34		
Num. Lote CTM: 10022000115

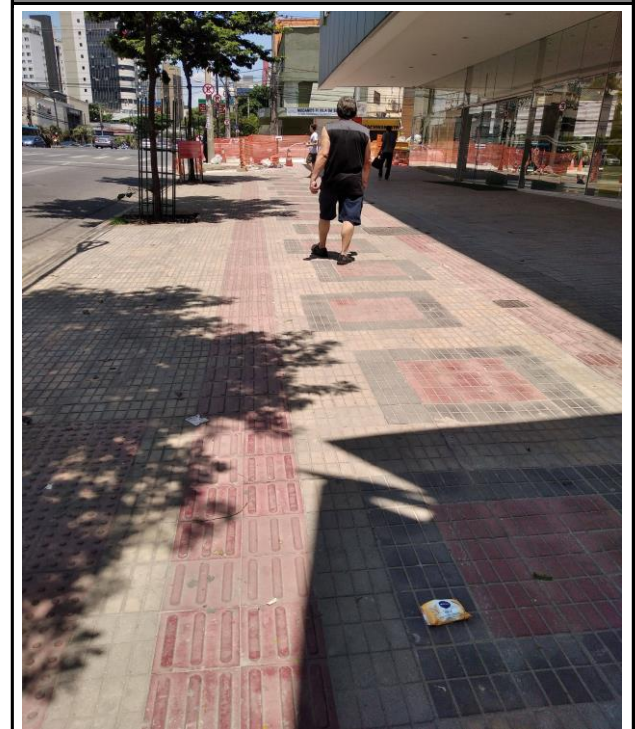
Foto Geral

ID	Itens Avaliados	Respostas	Nota
P_1	O Mobiliário urbano está dentro da faixa de serviço de 70 cm ?	Sim	-
P_2	Qual a largura livre do Passeio ?	Acima de 1.50 m	10
P_3	Tipo de revestimento da calçada ?	Ladrilho Hidráulico	10
P_4	Existencia de Buracos ?	Nenhum	10
P_5	Condições Gerais do Piso e meio-fio da calçada ?	Ótimo(a)	10
P_6	Presença de desniveis ?	Leve	7
P_7	Tem rebaixamento de calçada para Pedestre ?	Não	10
P_8	Possui piso tátil ao longo da Calçada ?	Sim	-
P_9	A calçada Possui Rebaixamento de Veiculos correto ?	N.A	0
P_10	Existencia de altura livre menor que 2,10 m ?	Não	-
P_11	O Passeio está no padrao da SMPU ?	Sim	5
P_12	A testada possui prática de estacionamento sobre o passeio ?	Não	10
P_13	Existe algum dispositivo de Drenagem sobre a calçada ?	Não	0
P_14	Existe PED em frente a testada ?	Não	-
P_15	Existe FTP em frente a testada ?	Sim	-
P_16	Classificação geral da calçada pelo pesquisador.	Ótimo(a)	10
