Lote 1 - Rota: Padre Pedro Pinto

FRATAR
ENGENHARIA CONSULTIVA

Diagnóstico da Calçada	Qualidade do Serviço	
Endereço: Rua Padre Pedro Pinto, 6280	68	C
Data do Registro: 13/11/2019 11:35:00		
Num. Lote CTM: 190522700165

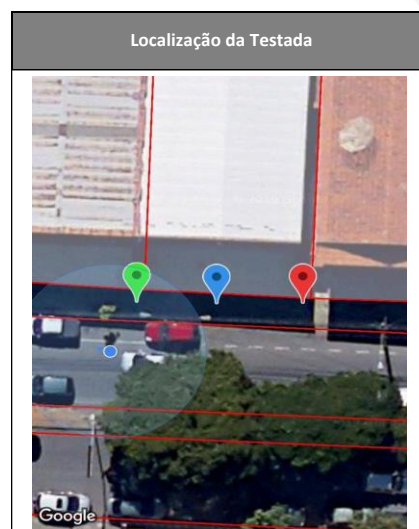
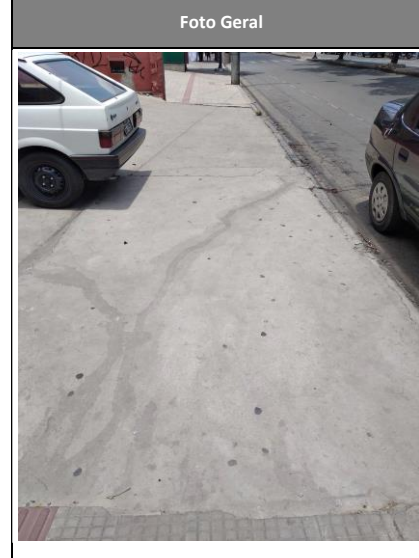
ID	Itens Avaliados	Respostas	Nota
P_1	O Mobiliário urbano está dentro da faixa de serviço de 70 cm ?	Sim	-
P_2	Qual a largura livre do Passeio ?	Acima de 1.50 m	10
P_3	Tipo de revestimento da calçada ?	Concreto	10
P_4	Existência de Buracos ?	Poucos	5
P_5	Condições Gerais do Piso e meio-fio da calçada ?	Ótimo(a)	10
P_6	Presença de desníveis ?	Médio	3
P_7	Tem rebaixamento de calçada para Pedestre ?	Não	10
P_8	Possui piso tátil ao longo da Calçada ?	Não	-
P_9	A calçada Possui Rebaixamento de Veículos correto ?	N.A	0
P_10	Existência de altura livre menor que 2,10 m ?	Não	-
P_11	O Passeio está no padrão da SMPU ?	Não	0
P_12	A testada possui prática de estacionamento sobre o passeio ?	Não	10
P_13	Existe algum dispositivo de Drenagem sobre a calçada ?	Não	0
P_14	Existe PED em frente a testada ?	Não	-
P_15	Existe FTP em frente a testada ?	Não	-
P_16	Classificação geral da calçada pelo pesquisador.	Ótimo(a)	10
