Diagnóstico da Calçada	Qualidade do Serviço	
Endereço: Av. Afonso Pena, 9274	80	B
Data do Registro: 02/11/2019 11:26:20		
Num. Lote CTM: 10079400255

Diagnóstico da Calçada	Qualidade do Serviço		Complemento do Diagnóstico
Endereço: Av. Afonso Pena, 9274	80	B	
Data do Registro: 02/11/2019 11:26:20			
Num. Lote CTM: 10079400255

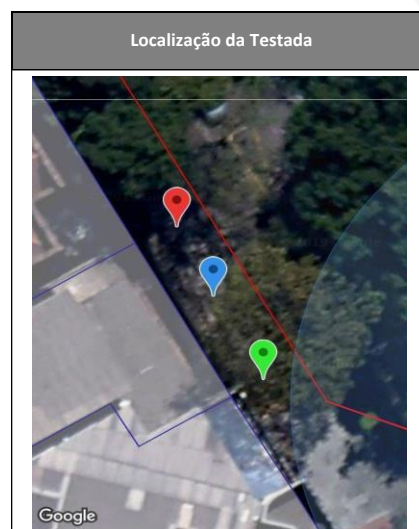
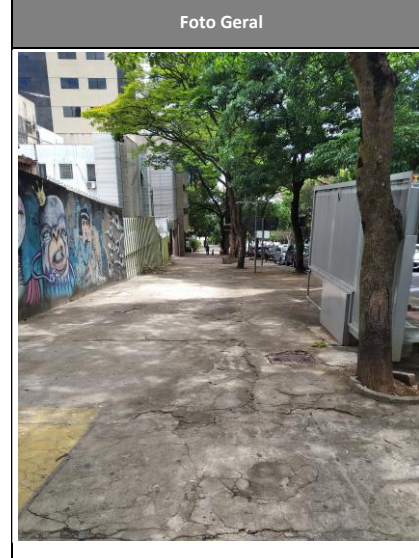
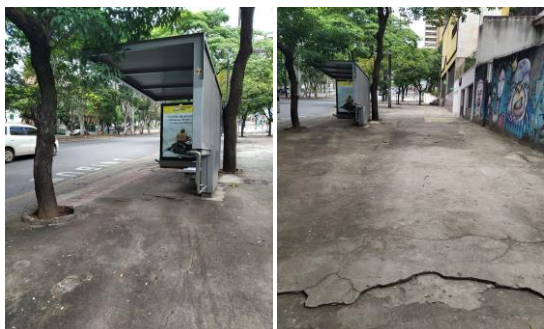
Fotos Complementares - Detalhes do Passeio

ID	Itens Avaliados	Respostas	Nota
P_1	O Mobiliário urbano está dentro da faixa de serviço de 70 cm ?	Sim	-
P_2	Qual a largura livre do Passeio ?	Acima de 1.50 m	10
P_3	Tipo de revestimento da calçada ?	Concreto	10
P_4	Existência de Buracos ?	Nenhum	5
P_5	Condições Gerais do Piso e meio-fio da calçada ?	Ótimo(a)	10
P_6	Presença de desníveis ?	Nenhum	10
P_7	Tem rebaixamento de calçada para Pedestre ?	Não	8
P_8	Possui piso tátil ao longo da Calçada ?	Não	-
P_9	A calçada Possui Rebaixamento de Veículos correto ?	N.A	0
P_10	Existência de altura livre menor que 2,10 m ?	Não	-
P_11	O Passeio está no padrão da SMPU ?	Não	0
P_12	A testada possui prática de estacionamento sobre o passeio ?	Não	10
P_13	Existe algum dispositivo de Drenagem sobre a calçada ?	Não	0
P_14	Existe PED em frente a testada ?	Sim	-
P_15	Existe FTP em frente a testada ?	Não	-
P_16	Classificação geral da calçada pelo pesquisador.	Ótimo(a)	10
