Diagnóstico da Calçada	Qualidade do Serviço	
Endereço: Av. Contorno, 10695	<b>70</b>	<b>C</b>
Data do Registro: 30/10/2019 12:02:57		
Num. Lote CTM: 30001100450

# Lote 4 - Rota: Contorno

**FRATAR**  
ENGENHARIA CONSULTIVA

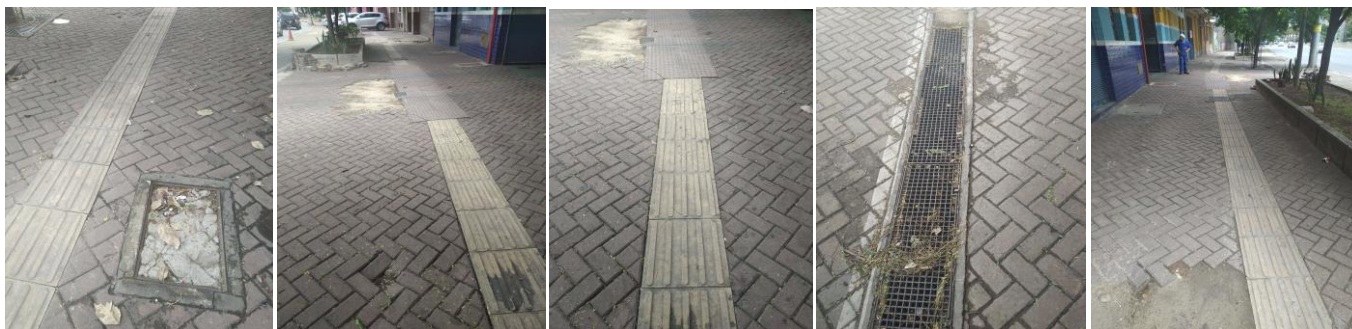
ID	Itens Avaliados	Respostas	Nota
P_1	O Mobiliário urbano está dentro da faixa de serviço de 70 cm ?	Sim	-
P_2	Qual a largura livre do Passeio ?	Acima de 1.50 m	10
P_3	Tipo de revestimento da calçada ?	Bloco Intertravado de Concreto	10
P_4	Existência de Buracos ?	Poucos	5
P_5	Condições Gerais do Piso e meio-fio da calçada ?	Regular	5
P_6	Presença de desníveis ?	Nenhum	10
P_7	Tem rebaixamento de calçada para Pedestre ?	Não	10
P_8	Possui piso tátil ao longo da Calçada ?	Sim	-
P_9	A calçada Possui Rebaixamento de Veículos correto ?	Sim	10
P_10	Existência de altura livre menor que 2,10 m ?	Não	-
P_11	O Passeio está no padrão da SMPU ?	Não	0
P_12	A testada possui prática de estacionamento sobre o passeio ?	Sim	0
P_13	Existe algum dispositivo de Drenagem sobre a calçada ?	Sim	0
P_14	Existe PED em frente a testada ?	Não	-
P_15	Existe FTP em frente a testada ?	Não	-
P_16	Classificação geral da calçada pelo pesquisador.	Ótimo(a)	10
