Diagnóstico da Calçada	Qualidade do Serviço	
Endereço: Av. Augusto de Lima, 1313	<b>78</b>	<b>B</b>
Data do Registro: 07/11/2019 07:50:47		
Num. Lote CTM: 10308300265

Diagnóstico da Calçada	Qualidade do Serviço		Complemento do Diagnóstico
Endereço: Av. Augusto de Lima, 1313 Data do Registro: 07/11/2019 07:50:47 Num. Lote CTM: 10308300265	78	B

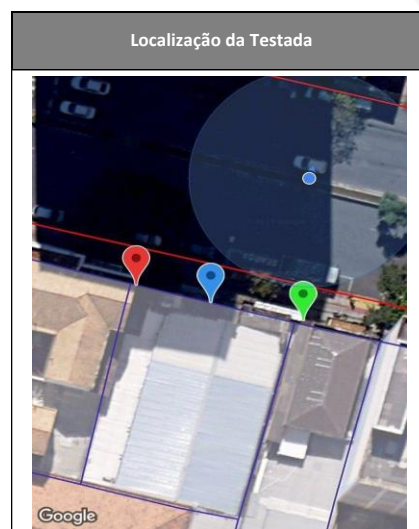
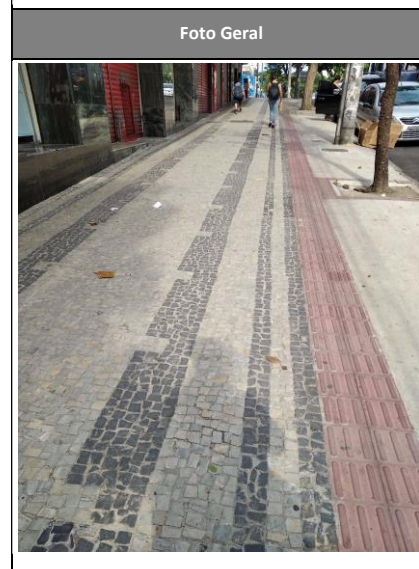
ID	Itens Avaliados	Respostas	Nota
P_1	O Mobiliário urbano está dentro da faixa de serviço de 70 cm ?	Sim	-
P_2	Qual a largura livre do Passeio ?	Acima de 1.50 m	10
P_3	Tipo de revestimento da calçada ?	Pedra Portuguesa	8
P_4	Existência de Buracos ?	Nenhum	10
P_5	Condições Gerais do Piso e meio-fio da calçada ?	Ótimo(a)	10
P_6	Presença de desníveis ?	Nenhum	10
P_7	Tem rebaixamento de calçada para Pedestre ?	Não	10
P_8	Possui piso tátil ao longo da Calçada ?	Sim	-
P_9	A calçada Possui Rebaixamento de Veículos correto ?	N.A	0
P_10	Existência de altura livre menor que 2,10 m ?	Não	-
P_11	O Passeio está no padrão da SMPU ?	Não	0
P_12	A testada possui prática de estacionamento sobre o passeio ?	Não	10
P_13	Existe algum dispositivo de Drenagem sobre a calçada ?	Não	0
P_14	Existe PED em frente a testada ?	Não	-
P_15	Existe FTP em frente a testada ?	Não	-
P_16	Classificação geral da calçada pelo pesquisador.	Ótimo(a)	10
