Diagnóstico da Calçada	Qualidade do Serviço	
Endereço: Av. Abílio Machado, 774	52	C
Data do Registro: 08/11/2019 10:42:53		
Num. Lote CTM: 130618900055

Lote 1 - Rota: Noroeste

FRATAR
ENGENHARIA CONSULTIVA

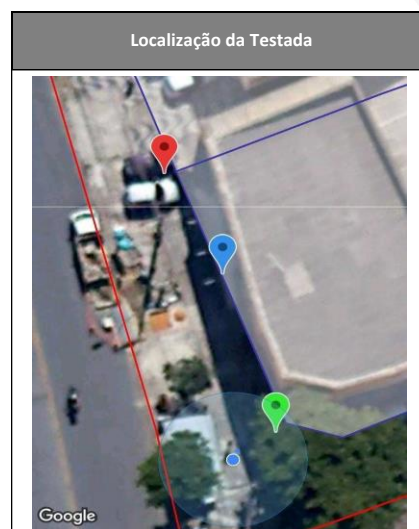
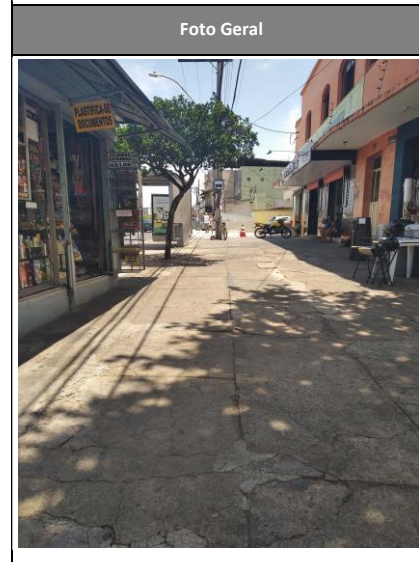
ID	Itens Avaliados	Respostas	Nota
P_1	O Mobiliário urbano está dentro da faixa de serviço de 70 cm ?	Não	-
P_2	Qual a largura livre do Passeio ?	Acima de 1.50 m	10
P_3	Tipo de revestimento da calçada ?	Concreto	10
P_4	Existência de Buracos ?	Poucos	5
P_5	Condições Gerais do Piso e meio-fio da calçada ?	Regular	5
P_6	Presença de desníveis ?	Leve	7
P_7	Tem rebaixamento de calçada para Pedestre ?	Não, mas deveria ter.	0
P_8	Possui piso tátil ao longo da Calçada ?	Não	-
P_9	A calçada Possui Rebaixamento de Veículos correto ?	N.A	0
P_10	Existência de altura livre menor que 2,10 m ?	Não	-
P_11	O Passeio está no padrão da SMPU ?	Não	0
P_12	A testada possui prática de estacionamento sobre o passeio ?	Não	10
P_13	Existe algum dispositivo de Drenagem sobre a calçada ?	Não	0
P_14	Existe PED em frente a testada ?	Sim	-
P_15	Existe FTP em frente a testada ?	Sim	-
P_16	Classificação geral da calçada pelo pesquisador.	Regular	5
