Lote 4 - Rota: Contorno

FRATAR
ENGENHARIA CONSULTIVA

Diagnóstico da Calçada	Qualidade do Serviço	
Endereço: Av.Contorno, 4667	79	B
Data do Registro: 04/11/2019 16:59:07		
Num. Lote CTM: 70033000160

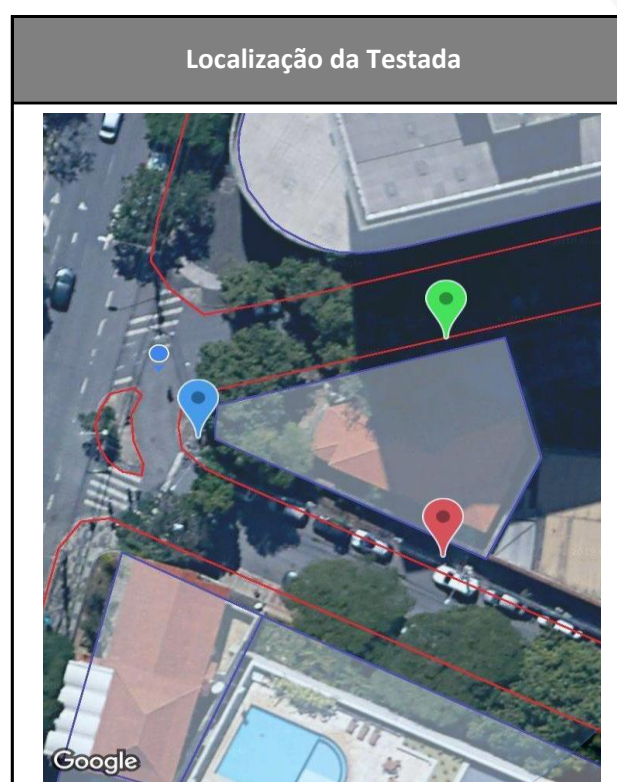
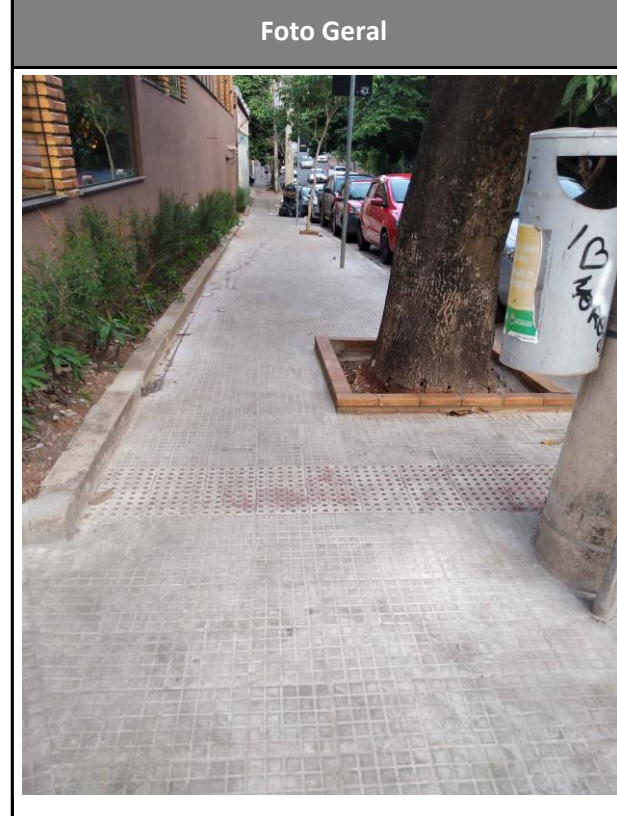
ID	Itens Avaliados	Respostas	Nota
P_1	O Mobiliário urbano está dentro da faixa de serviço de 70 cm ?	Sim	-
P_2	Qual a largura livre do Passeio ?	Acima de 1.50 m	10
P_3	Tipo de revestimento da calçada ?	Ladrilho Hidráulico	10
P_4	Existencia de Buracos ?	Nenhum	10
P_5	Condições Gerais do Piso e meio-fio da calçada ?	Ótimo(a)	10
P_6	Presença de desniveis ?	Nenhum	10
P_7	Tem rebaixamento de calçada para Pedestre ?	Sim	9
P_8	Possui piso tátil ao longo da Calçada ?	Não	-
P_9	A calçada Possui Rebaixamento de Veiculos correto ?	N.A	0
P_10	Existencia de altura livre menor que 2,10 m ?	Não	-
P_11	O Passeio está no padrao da SMPU ?	Não	0
P_12	A testada possui prática de estacionamento sobre o passeio ?	Não	10
P_13	Existe algum dispositivo de Drenagem sobre a calçada ?	Não	0
P_14	Existe PED em frente a testada ?	Não	-
P_15	Existe FTP em frente a testada ?	Não	-
P_16	Classificação geral da calçada pelo pesquisador.	Ótimo(a)	10
