Diagnóstico da Calçada	Qualidade do Serviço	
Endereço: Rua São Paulo, 1044	61	C
Data do Registro: 08/11/2019 11:17:39		
Num. Lote CTM: 10354700255

Lote 4 - Rota: Raja Gabáglia

FRATAR
ENGENHARIA CONSULTIVA

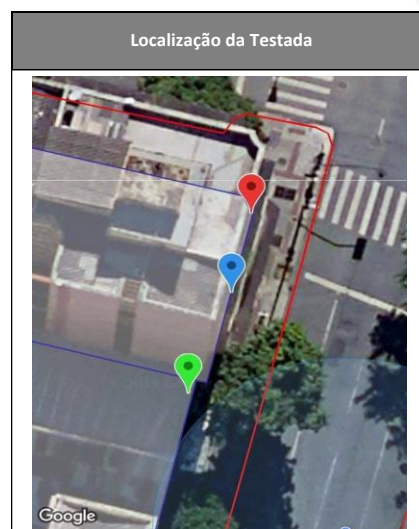
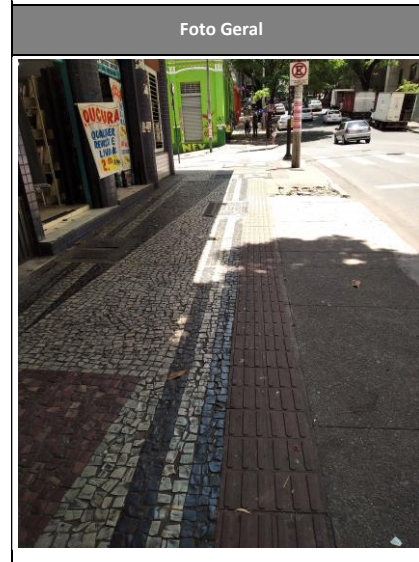
ID	Itens Avaliados	Respostas	Nota
P_1	O Mobiliário urbano está dentro da faixa de serviço de 70 cm ?	Sim	-
P_2	Qual a largura livre do Passeio ?	Acima de 1.50 m	10
P_3	Tipo de revestimento da caçada ?	Pedra Portuguesa	8
P_4	Existencia de Buracos ?	Poucos	5
P_5	Condições Gerais do Piso e meio-fio da calçada ?	Regular	5
P_6	Presença de desníveis ?	Nenhum	10
P_7	Tem rebaixamento de calçada para Pedestre ?	Sim	8
P_8	Possui piso tátil ao longo da Calçada ?	Sim	-
P_9	A calçada Possui Rebaixamento de Veiculos correto ?	N.A	0
P_10	Existencia de altura livre menor que 2,10 m ?	Não	-
P_11	O Passeio está no padrao da SMPU ?	Não	0
P_12	A testada possui prática de estacionamento sobre o passeio ?	Não	10
P_13	Existe algum dispositivo de Drenagem sobre a calçada ?	Não	0
P_14	Existe PED em frente a testada ?	Não	-
P_15	Existe FTP em frente a testada ?	Sim	-
P_16	Classificação geral da calçada pelo pesquisador.	Regular	5

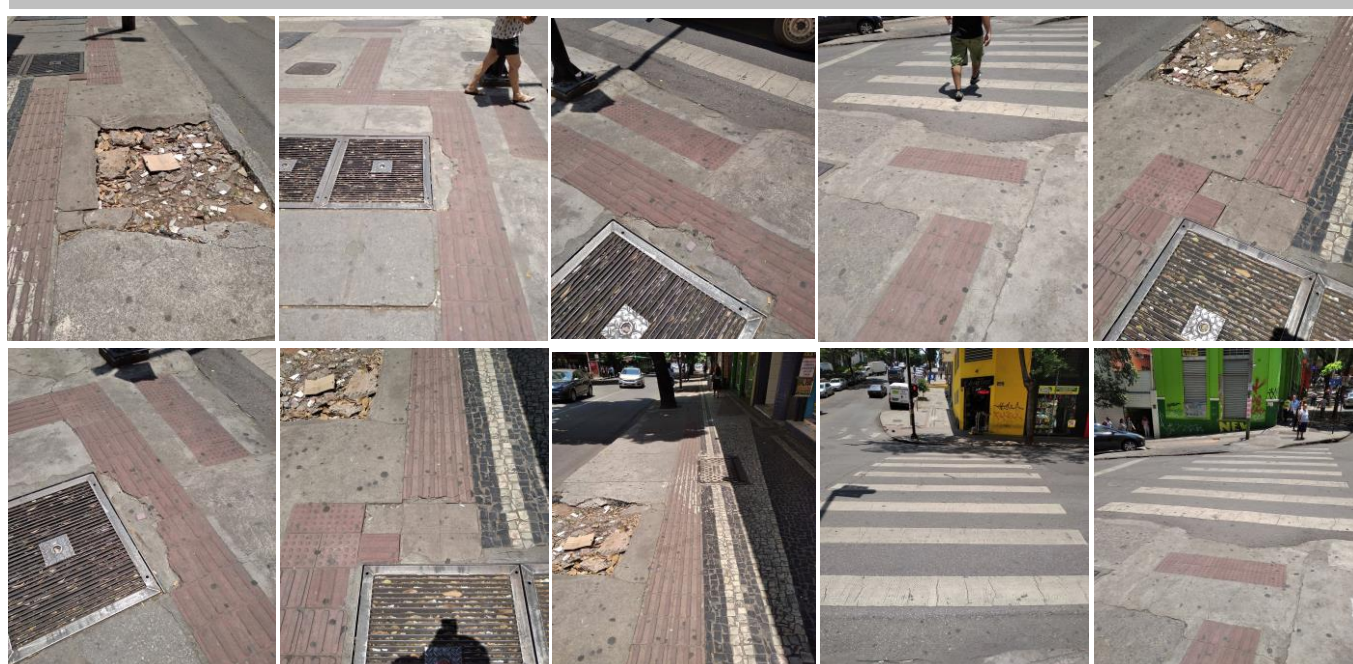
Fotos Complementares - Detalhes do Passeio

ID	Itens Avaliados	Respostas	Nota
P_7_1	Qual tipo do Rebaixo ?	Rebaixo Tipo 1 (trapézio)	0
P_7_1_1	Se for do Tipo 1, Passeio possui largura livre de 1,2 m ?	Sim	0
P_7_1_2	Se for do Tipo 1, O rebaixo tem abas conforme a norma ?	Não	-1
P_7_2	A rampa do rebaixo tem Inclinação da norma (8,33%) ?	Sim	0
P_7_3	O rebaixo possui piso tátil ?	Tem piso de alerta e direcional	-1
P_7_3_1	O piso tátil de alerta e direcional do rebaixo está conforme a norma ?	Não	-1
P_8_1	O piso tátil está no eixo da faixa livre ?	Não	0
P_8_2	Se tem uma leve mudança de direção está conforme a norma ?	Sim	0
P_8_3	Se tem mudança de direção de 90º ou maior está conforme a norma ?	Não	0
P_8_4	Se tem mudança de direção de três faixas direcionais está conforme a norma ?	Não	0
P_8_5	Se tem mudança de direção de quatro faixas direcionais está conforme a norma?	N.A	0
P_8_6	Tem piso tátil em pontos de ônibus conforme a norma?	N.A	0
P_8_7	O piso tátil tem conexão com os lotes vizinhos?	Sim	0

P_8_8	O piso tátil está em boas condições aparentes?	Não	0
P_8_9	O piso tátil apresenta desenho com bom senso?	Sim	0
P_13_1	Dispositivo de Drenagem está devidamente instalado e bem conservado?	0	0
P_13_2	Dispositivo de Drenagem oferece risco para caminamento seguro de pedestre?	0	0
