# Lote 4 - Rota: Raja Gabágia

Diagnóstico da Calçada	Qualidade do Serviço	
Endereço: Av. Raja Gabaglia, 671 Data do Registro: 07/11/2019 16:46:41 Num. Lote CTM: 90121200140	<b>63</b>	<b>C</b>

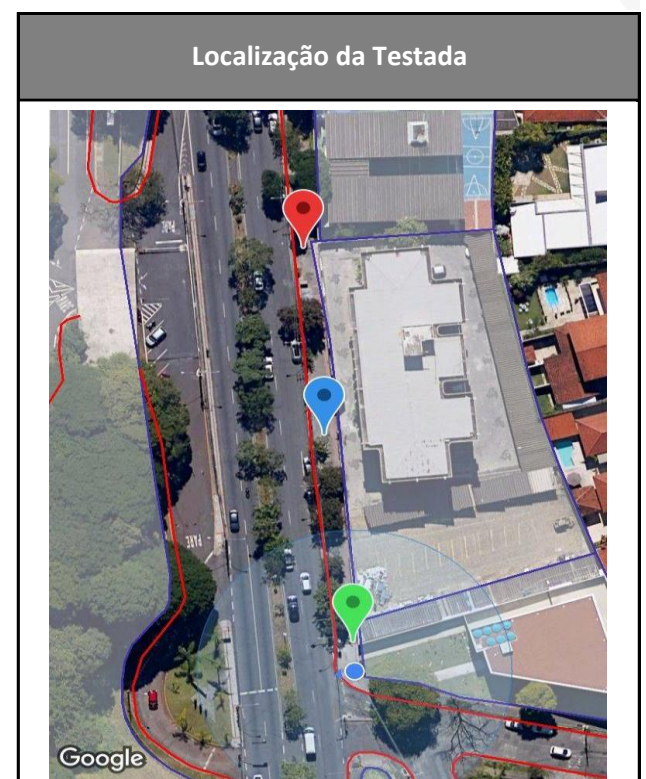
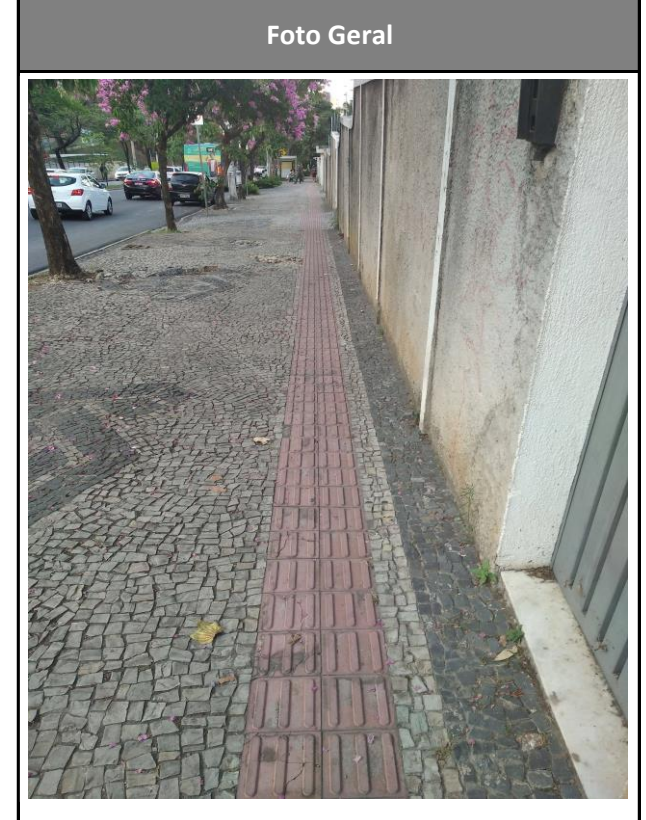
ID	Itens Avaliados	Respostas	Nota
P_1	O Mobiliário urbano está dentro da faixa de serviço de 70 cm ?	Sim	-
P_2	Qual a largura livre do Passeio ?	Acima de 1.50 m	10
P_3	Tipo de revestimento da calçada ?	Pedra Portuguesa	8
P_4	Existência de Buracos ?	Poucos	5
P_5	Condições Gerais do Piso e meio-fio da calçada ?	Regular	5
P_6	Presença de desniveis ?	Nenhum	10
P_7	Tem rebaixamento de calçada para Pedestre ?	Não	10
P_8	Possui piso tátil ao longo da Calçada ?	Sim	-
P_9	A calçada Possui Rebaixamento de Veículos correto ?	Não	0
P_10	Existência de altura livre menor que 2,10 m ?	Não	-
P_11	O Passeio está no padrão da SMPU ?	Não	0
P_12	A testada possui prática de estacionamento sobre o passeio ?	Não	10
P_13	Existe algum dispositivo de Drenagem sobre a calçada ?	Não	0
P_14	Existe PED em frente a testada ?	Sim	-
P_15	Existe FTP em frente a testada ?	Não	-
P_16	Classificação geral da calçada pelo pesquisador.	Regular	5
