Lote 4 - Rota: Contorno

Diagnóstico da Calçada	Qualidade do Serviço	
Endereço: Av.Contorno, s/nº	83	B
Data do Registro: 29/10/2019 10:36:47		
Num. Lote CTM: 10531200075

FRATAR
ENGENHARIA CONSULTIVA

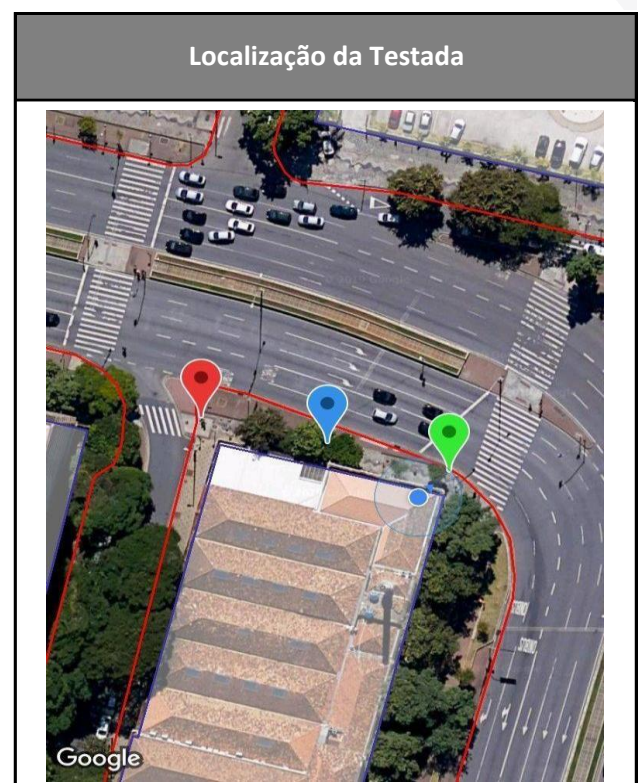
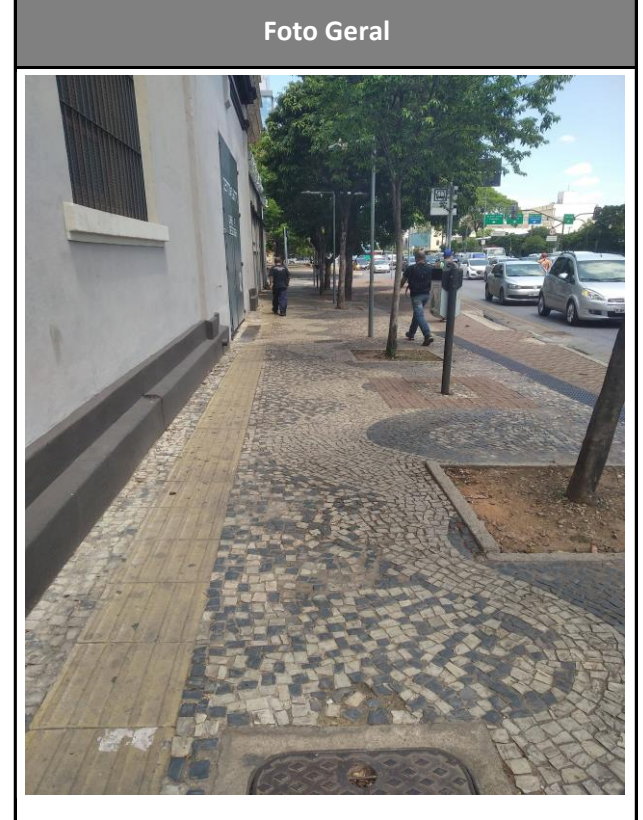
ID	Itens Avaliados	Respostas	Nota
P_1	O Mobiliário urbano está dentro da faixa de serviço de 70 cm ?	Não	-
P_2	Qual a largura livre do Passeio ?	Acima de 1.50 m	10
P_3	Tipo de revestimento da calçada ?	Pedra Portuguesa	8
P_4	Existencia de Buracos ?	Nenhum	10
P_5	Condições Gerais do Piso e meio-fio da calçada ?	Ótimo(a)	10
P_6	Presença de desniveis ?	Leve	7
P_7	Tem rebaixamento de calçada para Pedestre ?	Sim	8
P_8	Possui piso tátil ao longo da Calçada ?	Sim	-
P_9	A calçada Possui Rebaixamento de Veiculos correto ?	Sim	10
P_10	Existencia de altura livre menor que 2,10 m ?	Não	-
P_11	O Passeio está no padrao da SMPU ?	Não	0
P_12	A testada possui prática de estacionamento sobre o passeio ?	Não	10
P_13	Existe algum dispositivo de Drenagem sobre a calçada ?	Sim	0
P_14	Existe PED em frente a testada ?	Sim	-
P_15	Existe FTP em frente a testada ?	Sim	-
P_16	Classificação geral da calçada pelo pesquisador.	Ótimo(a)	10

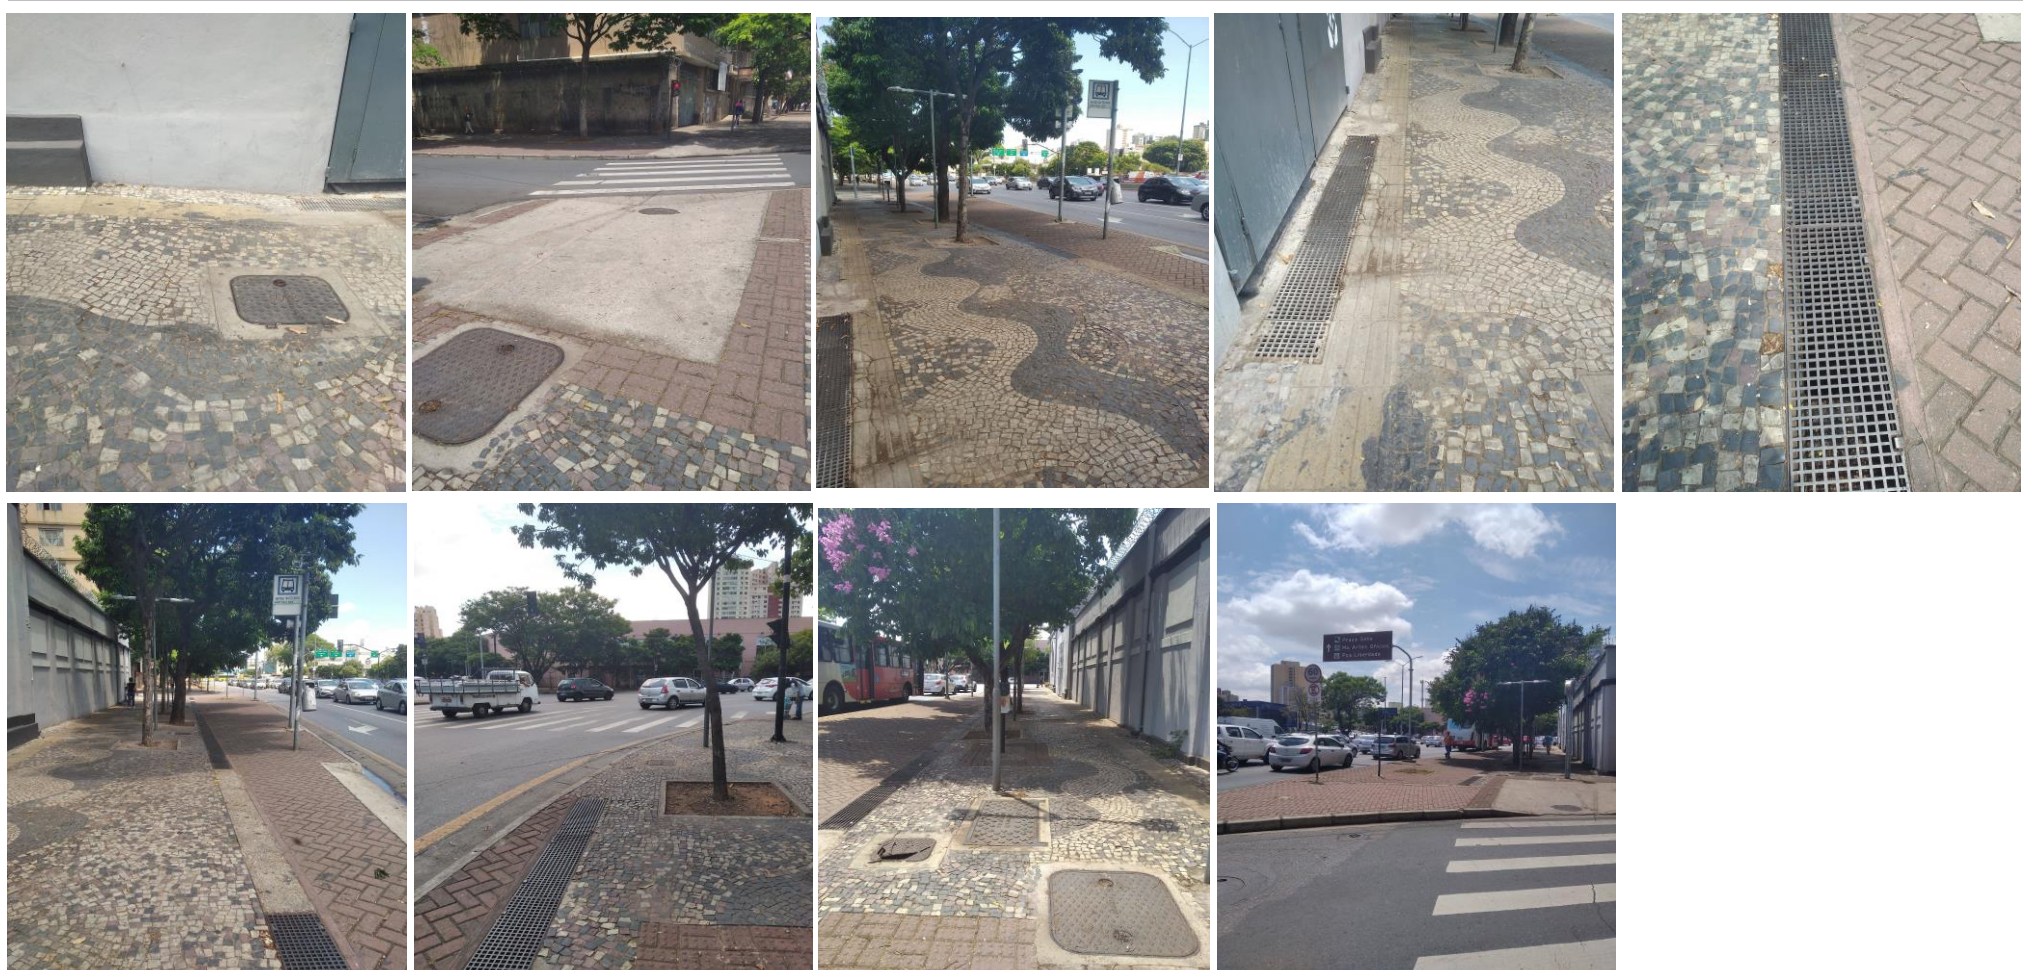
Fotos Complementares - Detalhes do Passeio

ID	Itens Avaliados	Respostas	Nota
P_7_1	Qual tipo do Rebaixo ?	Rebaixo Tipo 1 (trapézio)	0
P_7_1_1	Se for do Tipo 1, Passeio possui largura livre de 1,2 m ?	Sim	0
P_7_1_2	Se for do Tipo 1, O rebaixo tem abas conforme a norma ?	Não	-1
P_7_2	A rampa do rebaixo tem Inclinação da norma (8,33%) ?	Sim	0
P_7_3	O rebaixo possui piso tátil ?	Não tem nenhum	-1
P_7_3_1	O piso tátil de alerta e direcional do rebaixo está conforme a norma ?	0	-1
P_8_1	O piso tátil está no eixo da faixa livre ?	Não	0
P_8_2	Se tem uma leve mudança de direção está conforme a norma ?	Não	0
P_8_3	Se tem mudança de direção de 90º ou maior está conforme a norma ?	0	0
P_8_4	Se tem mudança de direção de três faixas direcionais está conforme a norma ?	0	0
P_8_5	Se tem mudança de direção de quatro faixas direcionais está conforme a norma?	0	0
P_8_6	Tem piso tátil em pontos de ônibus conforme a norma?	Não	0
P_8_7	O piso tátil tem conexão com os lotes vizinhos?	Sim	0

P_8_8	O piso tátil está em boas condições aparentes?	Sim	0
P_8_9	O piso tátil apresenta desenho com bom senso?	Sim	0
P_13_1	Dispositivo de Drenagem está devidamente instalado e bem conservado?	Sim	0
P_13_2	Dispositivo de Drenagem oferece risco para caminhamento seguro de pedestre?	Não	0
