Diagnóstico da Calçada	Qualidade do Serviço	
Endereço: Av. Abílio Machado, 1151	55	C
Data do Registro: 11/11/2019 14:57:27		
Num. Lote CTM: 130057300480

Lote 1 - Rota: Noroeste

FRATAR
ENGENHARIA CONSULTIVA

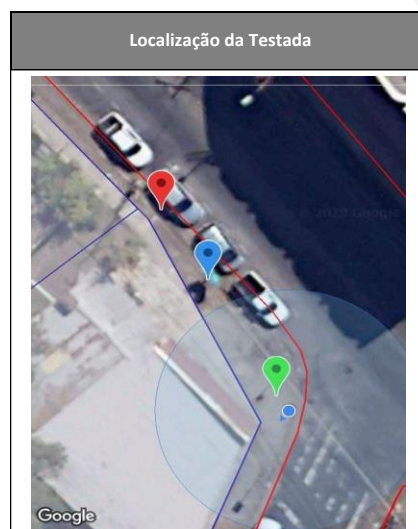
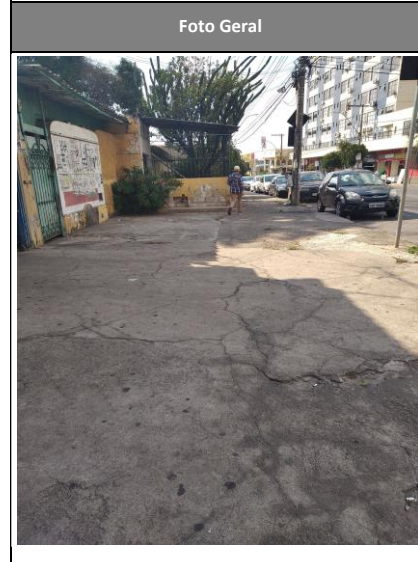
ID	Itens Avaliados	Respostas	Nota
P_1	O Mobiliário urbano está dentro da faixa de serviço de 70 cm ?	Sim	-
P_2	Qual a largura livre do Passeio ?	Acima de 1.50 m	10
P_3	Tipo de revestimento da calçada ?	Concreto	10
P_4	Existência de Buracos ?	Poucos	5
P_5	Condições Gerais do Piso e meio-fio da calçada ?	Péssimo	0
P_6	Presença de desníveis ?	Nenhum	10
P_7	Tem rebaixamento de calçada para Pedestre ?	Não	10
P_8	Possui piso tátil ao longo da Calçada ?	Não	-
P_9	A calçada Possui Rebaixamento de Veículos correto ?	N.A	0
P_10	Existência de altura livre menor que 2,10 m ?	Não	-
P_11	O Passeio está no padrão da SMPU ?	Não	0
P_12	A testada possui prática de estacionamento sobre o passeio ?	Não	10
P_13	Existe algum dispositivo de Drenagem sobre a calçada ?	Não	0
P_14	Existe PED em frente a testada ?	Não	-
P_15	Existe FTP em frente a testada ?	Não	-
P_16	Classificação geral da calçada pelo pesquisador.	Ruim	0
