Diagnóstico da Calçada	Qualidade do Serviço	
Endereço: Rua Monteiro Lobato, 381	67	C
Data do Registro: 28/10/2019 11:30:05		
Num. Lote CTM: 140106100155

Diagnóstico da Calçada	Qualidade do Serviço		Complemento do Diagnóstico
Endereço: Rua Monteiro Lobato, 381 Data do Registro: 28/10/2019 11:30:05 Num. Lote CTM: 140106100155	67	C

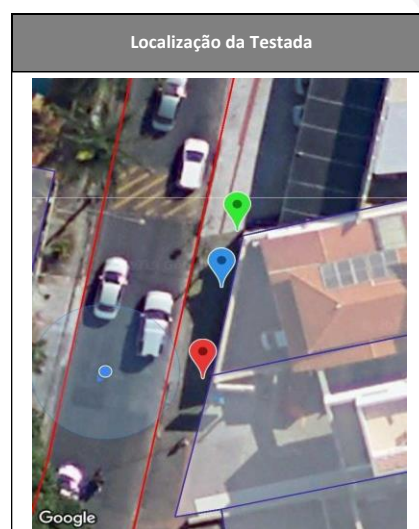
ID	Itens Avaliados	Respostas	Nota
P_1	O Mobiliário urbano está dentro da faixa de serviço de 70 cm ?	Sim	-
P_2	Qual a largura livre do Passeio ?	Entre 0.80 m e 1.20 m	4
P_3	Tipo de revestimento da calçada ?	Outro	0
P_4	Existência de Buracos ?	Nenhum	10
P_5	Condições Gerais do Piso e meio-fio da calçada ?	Ótimo(a)	10
P_6	Presença de desníveis ?	Médio	3
P_7	Tem rebaixamento de calçada para Pedestre ?	Não	10
P_8	Possui piso tátil ao longo da Calçada ?	Não	-
P_9	A calçada Possui Rebaixamento de Veículos correto ?	Sim	10
P_10	Existência de altura livre menor que 2,10 m ?	Não	-
P_11	O Passeio está no padrão da SMPU ?	Não	0
P_12	A testada possui prática de estacionamento sobre o passeio ?	Não	10
P_13	Existe algum dispositivo de Drenagem sobre a calçada ?	Não	0
P_14	Existe PED em frente a testada ?	Não	-
P_15	Existe FTP em frente a testada ?	Não	-
P_16	Classificação geral da calçada pelo pesquisador.	Ótimo(a)	10
