Lote 4 - Rota: Contorno

FRATAR
ENGENHARIA CONSULTIVA

Diagnóstico da Calçada	Qualidade do Serviço	
Endereço: Av.Contorno, 9 Data do Registro: 31/10/2019 16:26:24 Num. Lote CTM: 90045200300	70	C

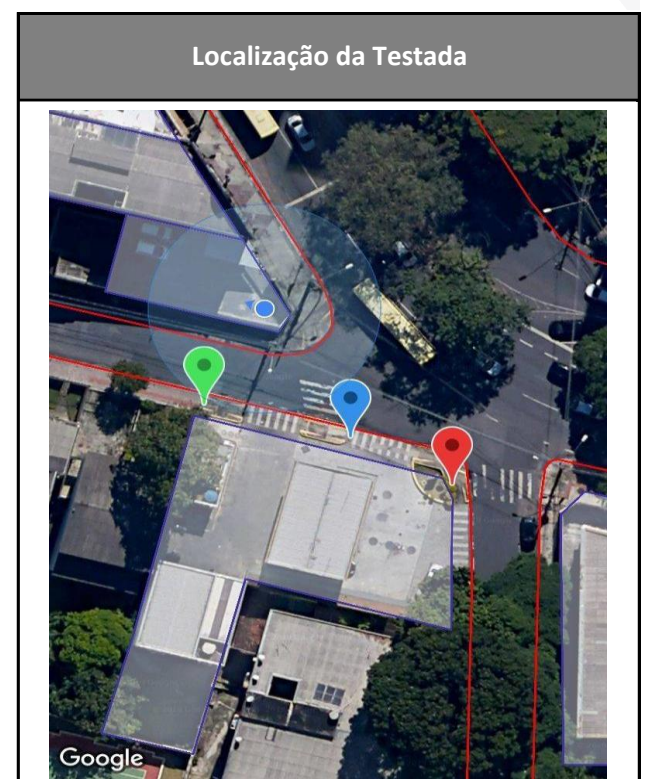
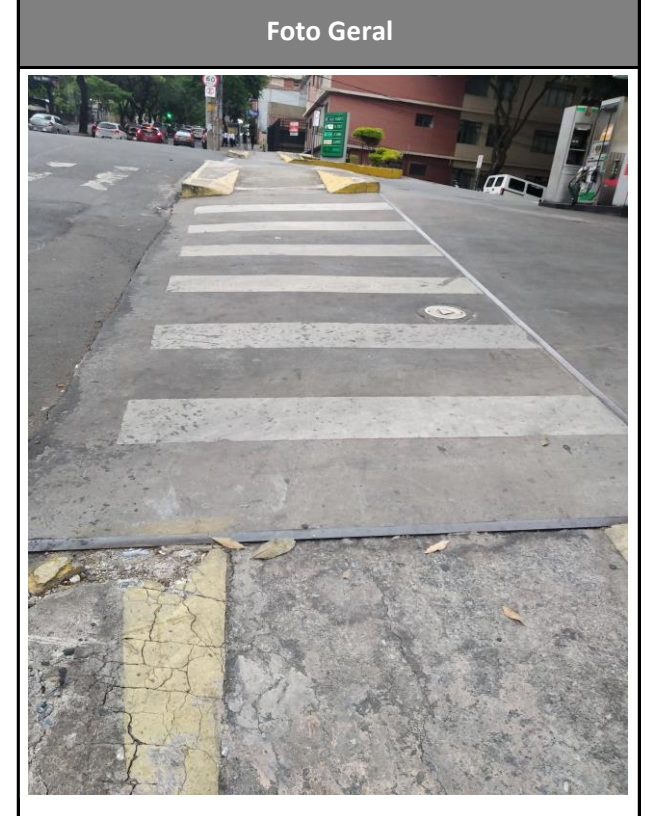
ID	Itens Avaliados	Respostas	Nota
P_1	O Mobiliário urbano está dentro da faixa de serviço de 70 cm ?	Não	-
P_2	Qual a largura livre do Passeio ?	Acima de 1.50 m	10
P_3	Tipo de revestimento da calçada ?	Concreto	10
P_4	Existencia de Buracos ?	Poucos	5
P_5	Condições Gerais do Piso e meio-fio da calçada ?	Regular	5
P_6	Presença de desniveis ?	Leve	7
P_7	Tem rebaixamento de calçada para Pedestre ?	Sim	8
P_8	Possui piso tátil ao longo da Calçada ?	Não	-
P_9	A calçada Possui Rebaixamento de Veiculos correto ?	Sim	10
P_10	Existencia de altura livre menor que 2,10 m ?	Não	-
P_11	O Passeio está no padrao da SMPU ?	Não	0
P_12	A testada possui prática de estacionamento sobre o passeio ?	Não	10
P_13	Existe algum dispositivo de Drenagem sobre a calçada ?	Não	0
P_14	Existe PED em frente a testada ?	Não	-
P_15	Existe FTP em frente a testada ?	Sim	-
P_16	Classificação geral da calçada pelo pesquisador.	Regular	5
