Diagnóstico da Calçada	Qualidade do Serviço	
Endereço: Rua Curitiba, 1607	72	B
Data do Registro: 12/11/2019 10:27:40		
#N/D

Diagnóstico da Calçada	Qualidade do Serviço		Complemento do Diagnóstico
Endereço: Rua Curitiba, 1607 Data do Registro: 12/11/2019 10:27:40 #N/D	72	B

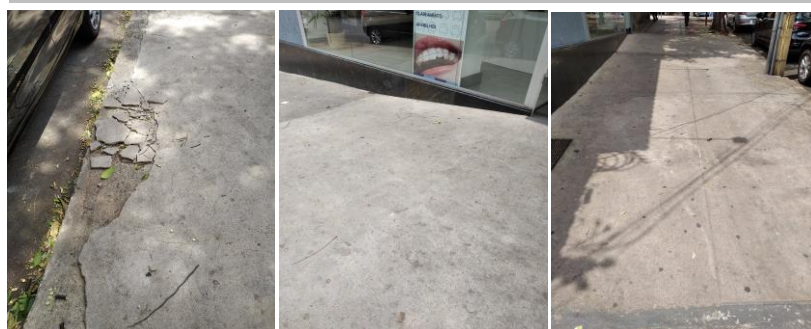
Fotos Complementares - Detalhes do Passeio

ID	Itens Avaliados	Respostas	Nota
P_1	O Mobiliário urbano está dentro da faixa de serviço de 70 cm ?	Sim	-
P_2	Qual a largura livre do Passeio ?	Acima de 1.50 m	10
P_3	Tipo de revestimento da calçada ?	Concreto	10
P_4	Existência de Buracos ?	Poucos	5
P_5	Condições Gerais do Piso e meio-fio da calçada ?	Ótimo(a)	10
P_6	Presença de desníveis ?	Leve	7
P_7	Tem rebaixamento de calçada para Pedestre ?	Não	10
P_8	Possui piso tátil ao longo da Calçada ?	Não	-
P_9	A calçada Possui Rebaixamento de Veículos correto ?	N.A	0
P_10	Existência de altura livre menor que 2,10 m ?	Não	-
P_11	O Passeio está no padrão da SMPU ?	Não	0
P_12	A testada possui prática de estacionamento sobre o passeio ?	Não	10
P_13	Existe algum dispositivo de Drenagem sobre a calçada ?	Não	0
P_14	Existe PED em frente a testada ?	Não	-
P_15	Existe FTP em frente a testada ?	Não	-
P_16	Classificação geral da calçada pelo pesquisador.	Ótimo(a)	10
