Lote 4 - Rota: Contorno

Diagnóstico da Calçada	Qualidade do Serviço	
Endereço: Av.Contorno, 7613	69	C
Data do Registro: 31/10/2019 14:13:26		
Num. Lote CTM: 90040900250

Diagnóstico da Calçada	Qualidade do Serviço		Complemento do Diagnóstico
Endereço: Av.Contorno, 7613 Data do Registro: 31/10/2019 14:13:26 Num. Lote CTM: 90040900250	69	C

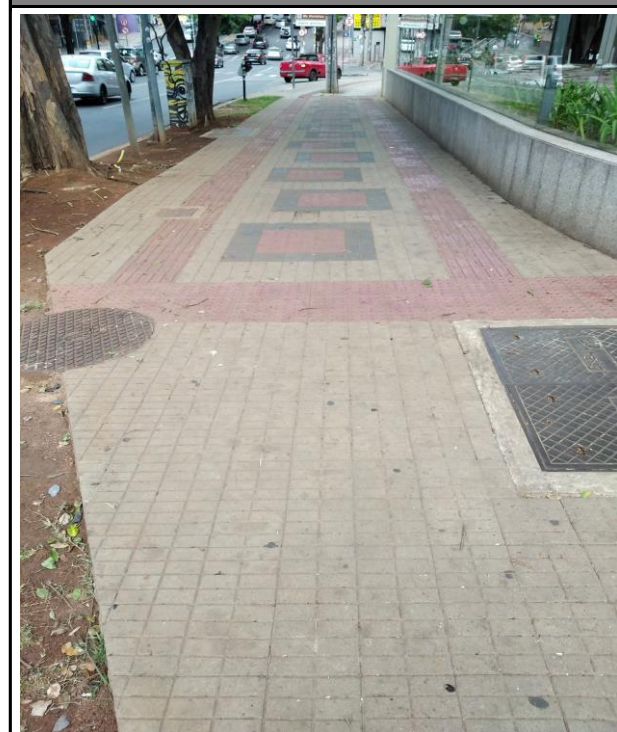
Foto Geral

ID	Itens Avaliados	Respostas	Nota
P_1	O Mobiliário urbano está dentro da faixa de serviço de 70 cm ?	Sim	-
P_2	Qual a largura livre do Passeio ?	Acima de 1.50 m	10
P_3	Tipo de revestimento da calçada ?	Ladrilho Hidráulico	10
P_4	Existencia de Buracos ?	Poucos	5
P_5	Condições Gerais do Piso e meio-fio da calçada ?	Ótimo(a)	10
P_6	Presença de desniveis ?	Nenhum	10
P_7	Tem rebaixamento de calçada para Pedestre ?	Sim	4
P_8	Possui piso tátil ao longo da Calçada ?	Sim	-
P_9	A calçada Possui Rebaixamento de Veiculos correto ?	N.A	0
P_10	Existencia de altura livre menor que 2,10 m ?	Não	-
P_11	O Passeio está no padrao da SMPU ?	Não	0
P_12	A testada possui prática de estacionamento sobre o passeio ?	Não	10
P_13	Existe algum dispositivo de Drenagem sobre a calçada ?	Não	0
P_14	Existe PED em frente a testada ?	Não	-
P_15	Existe FTP em frente a testada ?	Sim	-
P_16	Classificação geral da calçada pelo pesquisador.	Ótimo(a)	10

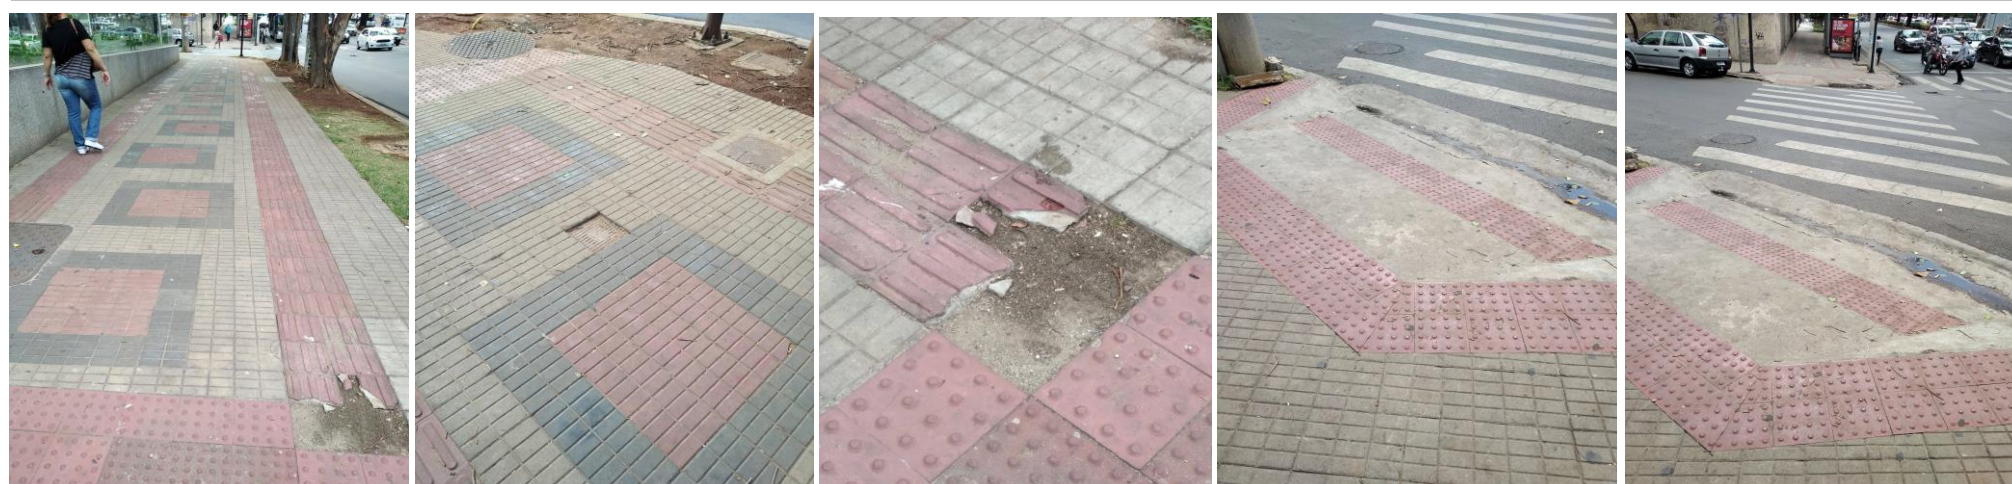
Fotos Complementares - Detalhes do Passeio

ID	Itens Avaliados	Respostas	Nota
P_7_1	Qual tipo do Rebaixo ?	Rebaixo Tipo 1 (trapézio)	0
P_7_1_1	Se for do Tipo 1, Passeio possui largura livre de 1,2 m ?	Não	0
P_7_1_2	Se for do Tipo 1, O rebaixo tem abas conforme a norma ?	Não	-1
P_7_2	A rampa do rebaixo tem Inclinação da norma (8,33%) ?	Sim	0
P_7_3	O rebaixo possui piso tátil ?	Tem só piso de alerta	-1
P_7_3_1	O piso tátil de alerta e direcional do rebaixo está conforme a norma ?	Não	0
P_8_1	O piso tátil está no eixo da faixa livre ?	Não	0
P_8_2	Se tem uma leve mudança de direção está conforme a norma ?	Não	0
P_8_3	Se tem mudança de direção de 90º ou maior está conforme a norma ?	0	0
P_8_4	Se tem mudança de direção de três faixas direcionais está conforme a norma ?	0	0
P_8_5	Se tem mudança de direção de quatro faixas direcionais está conforme a norma?	0	0
P_8_6	Tem piso tátil em pontos de ônibus conforme a norma?	N.A	0
P_8_7	O piso tátil tem conexão com os lotes vizinhos?	Sim	0

P_8_8	O piso tátil está em boas condições aparentes?	Não	0
P_8_9	O piso tátil apresenta desenho com bom senso?	Não	0
P_13_1	Dispositivo de Drenagem está devidamente instalado e bem conservado?	0	0
P_13_2	Dispositivo de Drenagem oferece risco para caminhamento seguro de pedestre?	0	0
