# Lote 4 - Rota: Contorno

**FRATAR**  
ENGENHARIA CONSULTIVA

Diagnóstico da Calçada	Qualidade do Serviço	
Endereço: Av.Contorno, 4915	<b>66</b>	<b>C</b>
Data do Registro: 02/11/2019 13:21:13		
Num. Lote CTM: 70001200170

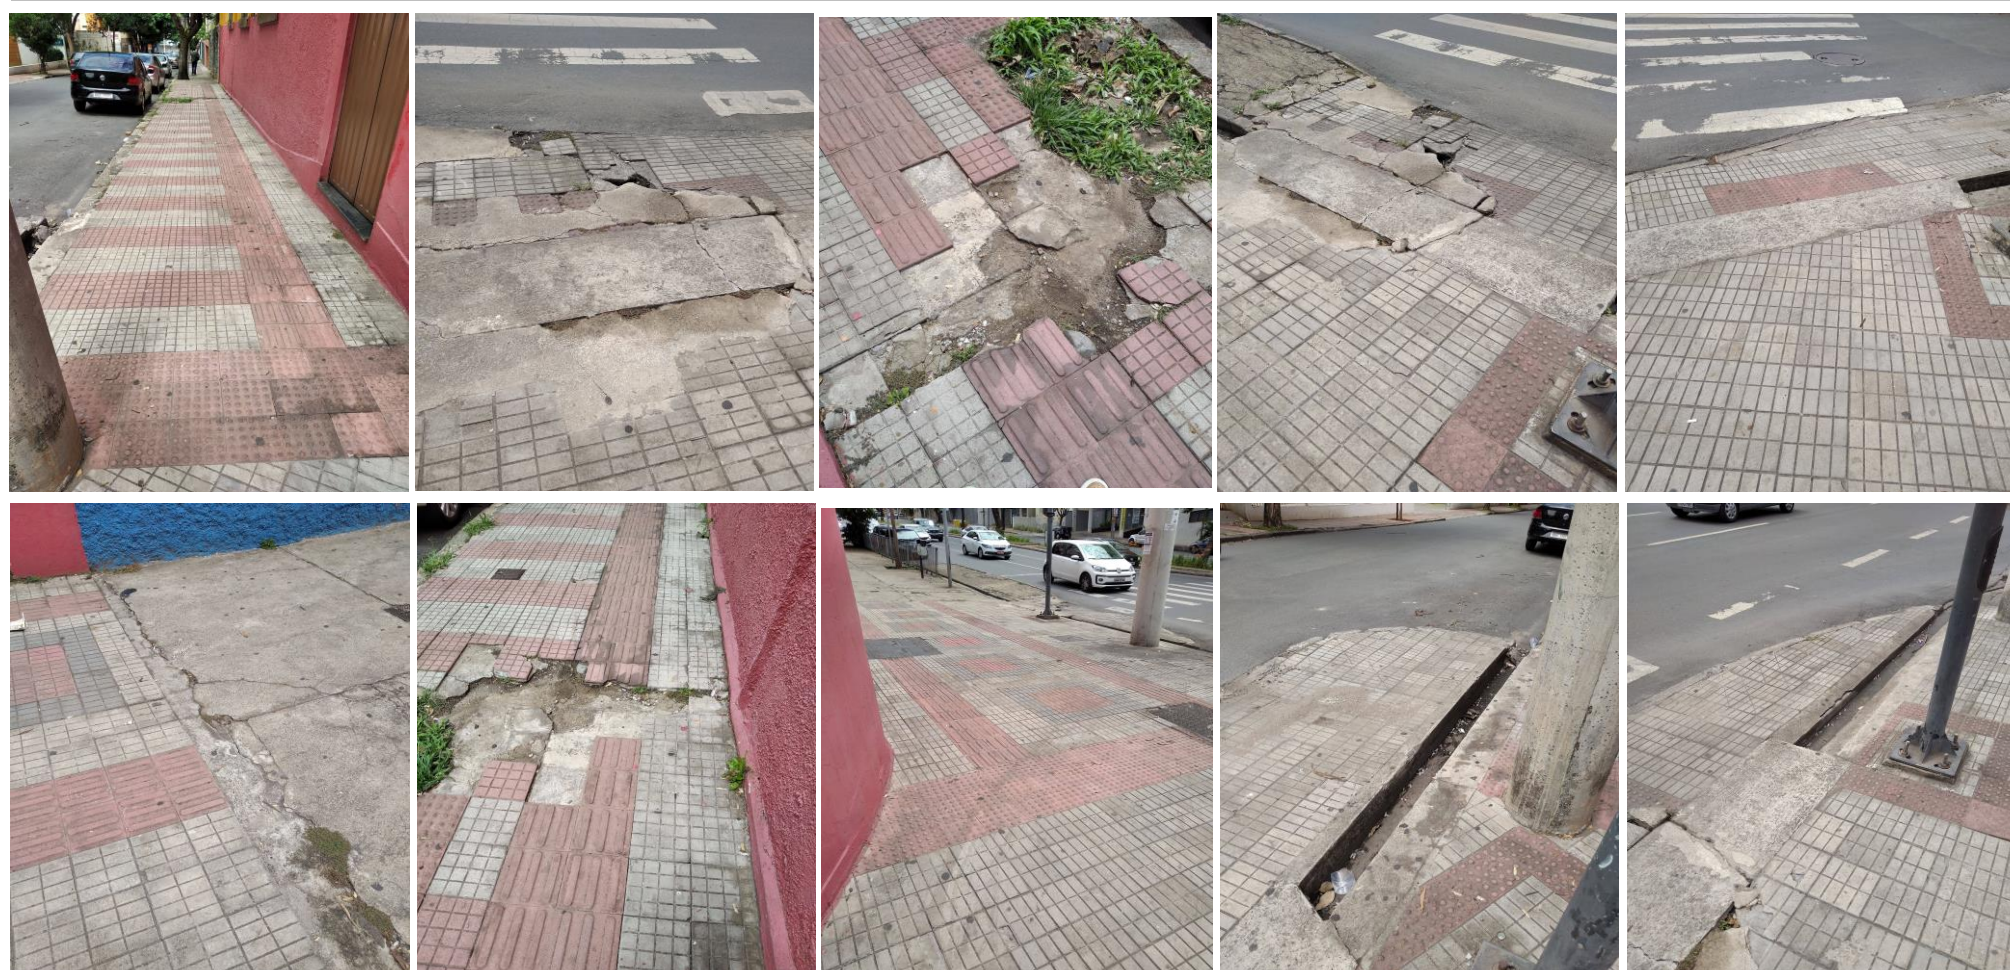
## Fotos Complementares - Detalhes do Passeio

ID	Itens Avaliados	Respostas	Nota
P_1	O Mobiliário urbano está dentro da faixa de serviço de 70 cm ?	Sim	-
P_2	Qual a largura livre do Passeio ?	Acima de 1.50 m	10
P_3	Tipo de revestimento da calçada ?	Ladrilho Hidráulico	10
P_4	Existencia de Buracos ?	Poucos	5
P_5	Condições Gerais do Piso e meio-fio da calçada ?	Ótimo(a)	10
P_6	Presença de desniveis ?	Nenhum	10
P_7	Tem rebaixamento de calçada para Pedestre ?	Sim	9
P_8	Possui piso tátil ao longo da Calçada ?	Sim	-
P_9	A calçada Possui Rebaixamento de Veiculos correto ?	N.A	0
P_10	Existencia de altura livre menor que 2,10 m ?	Não	-
P_11	O Passeio está no padrao da SMPU ?	Não	0
P_12	A testada possui prática de estacionamento sobre o passeio ?	Não	10
P_13	Existe algum dispositivo de Drenagem sobre a calçada ?	Sim	0
P_14	Existe PED em frente a testada ?	Não	-
P_15	Existe FTP em frente a testada ?	Sim	-
P_16	Classificação geral da calçada pelo pesquisador.	Ótimo(a)	10

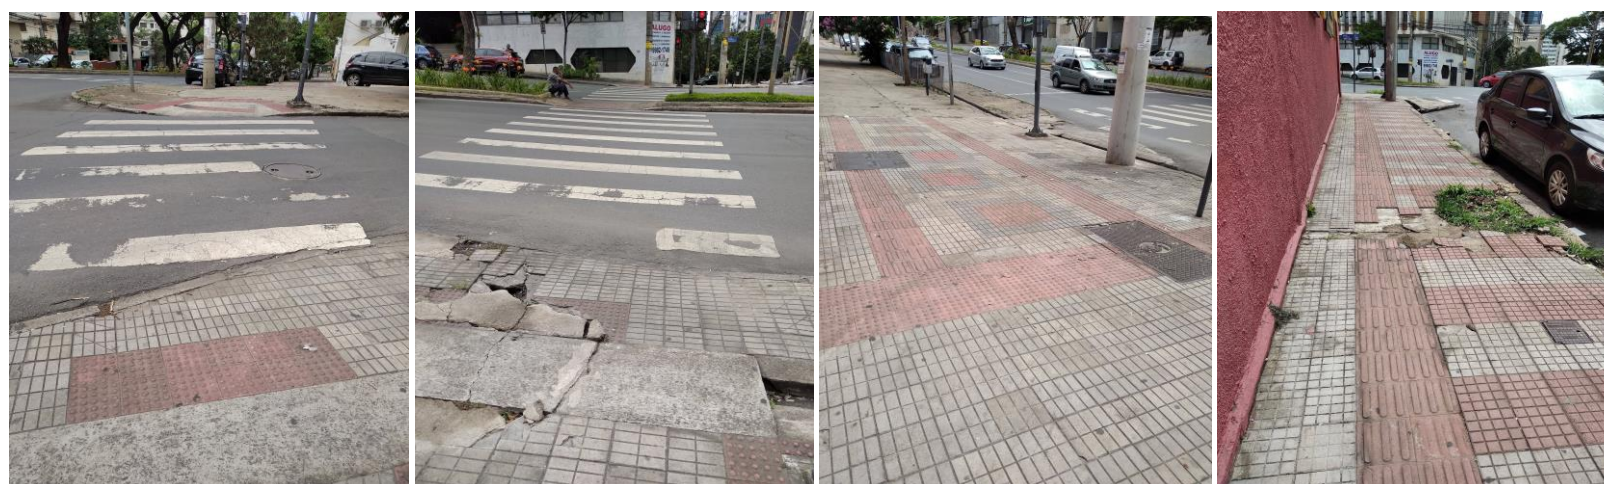
## Fotos Complementares - Detalhes do Passeio

ID	Itens Avaliados	Respostas	Nota
P_7_1	Qual tipo do Rebaixo ?	Outro	0
P_7_1_1	Se for do Tipo 1, Passeio possui largura livre de 1,2 m ?	0	0
P_7_1_2	Se for do Tipo 1, O rebaixo tem abas conforme a norma ?	0	-1
P_7_2	A rampa do rebaixo tem Inclinação da norma (8,33%) ?	Sim	0
P_7_3	O rebaixo possui piso tátil ?	Tem só piso de alerta	-1
P_7_3_1	O piso tátil de alerta e direcional do rebaixo está conforme a norma ?	Sim	0
P_8_1	O piso tátil está no eixo da faixa livre ?	Sim	0
P_8_2	Se tem uma leve mudança de direção está conforme a norma ?	Não	0
P_8_3	Se tem mudança de direção de 90º ou maior está conforme a norma ?	0	0
P_8_4	Se tem mudança de direção de três faixas direcionais está conforme a norma ?	0	0
P_8_5	Se tem mudança de direção de quatro faixas direcionais está conforme a norma?	0	0
P_8_6	Tem piso tátil em pontos de ônibus conforme a norma?	N.A	0
P_8_7	O piso tátil tem conexão com os lotes vizinhos?	Sim	0

P_8_8	O piso tátil está em boas condições aparentes?	Não	0
P_8_9	O piso tátil apresenta desenho com bom senso?	Sim	0
P_13_1	Dispositivo de Drenagem está devidamente instalado e bem conservado?	Não	0
P_13_2	Dispositivo de Drenagem oferece risco para caminhamento seguro de pedestre?	Sim	0
