Lote 4 - Rota: Contorno

Diagnóstico da Calçada	Qualidade do Serviço	
Endereço: Av.Contorno, 3197	63	C
Data do Registro: 08/11/2019 17:22:53		
Num. Lote CTM: 60085800450

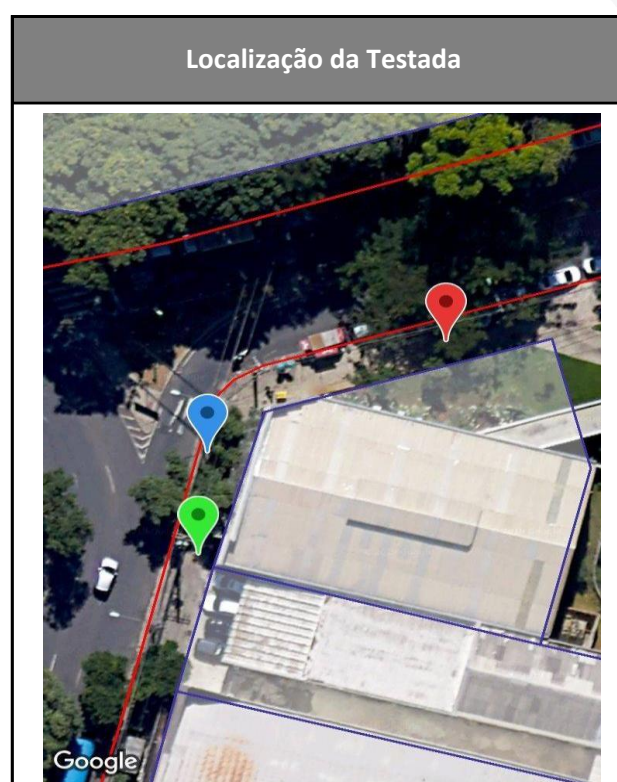
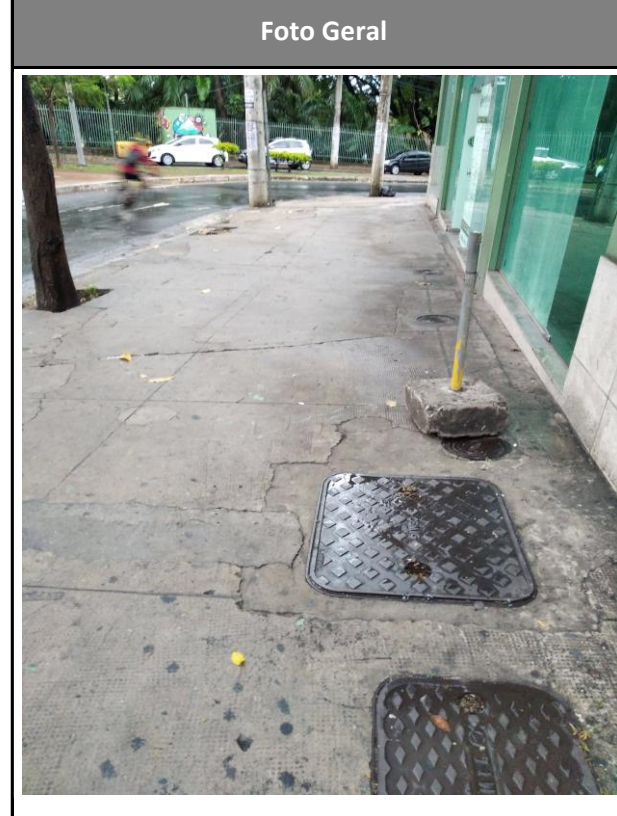
ID	Itens Avaliados	Respostas	Nota
P_1	O Mobiliário urbano está dentro da faixa de serviço de 70 cm ?	Sim	-
P_2	Qual a largura livre do Passeio ?	Acima de 1.50 m	10
P_3	Tipo de revestimento da calçada ?	Concreto	10
P_4	Existencia de Buracos ?	Poucos	5
P_5	Condições Gerais do Piso e meio-fio da calçada ?	Regular	5
P_6	Presença de desniveis ?	Nenhum	10
P_7	Tem rebaixamento de calçada para Pedestre ?	Sim	8
P_8	Possui piso tátil ao longo da Calçada ?	Não	-
P_9	A calçada Possui Rebaixamento de Veiculos correto ?	N.A	0
P_10	Existencia de altura livre menor que 2,10 m ?	Não	-
P_11	O Passeio está no padrao da SMPU ?	Não	0
P_12	A testada possui prática de estacionamento sobre o passeio ?	Não	10
P_13	Existe algum dispositivo de Drenagem sobre a calçada ?	Não	0
P_14	Existe PED em frente a testada ?	Não	-
P_15	Existe FTP em frente a testada ?	Sim	-
P_16	Classificação geral da calçada pelo pesquisador.	Regular	5
