Lote 1 - Rota: Padre Pedro Pinto

Diagnóstico da Calçada	Qualidade do Serviço	
Endereço: Rua Padre Pedro Pinto, 6330	60	C
Data do Registro: 13/11/2019 11:23:37		
Num. Lote CTM: 190522700225

Diagnóstico da Calçada	Qualidade do Serviço		Complemento do Diagnóstico
Endereço: Rua Padre Pedro Pinto, 6330 Data do Registro: 13/11/2019 11:23:37 Num. Lote CTM: 190522700225	60	C

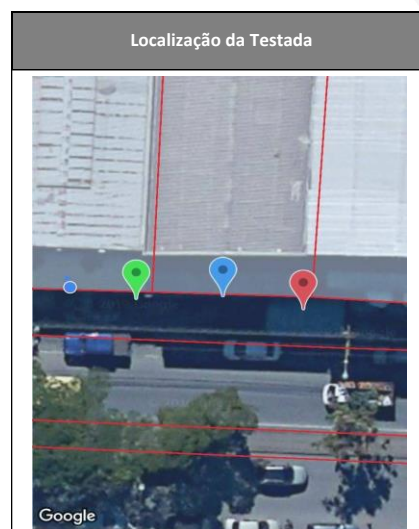
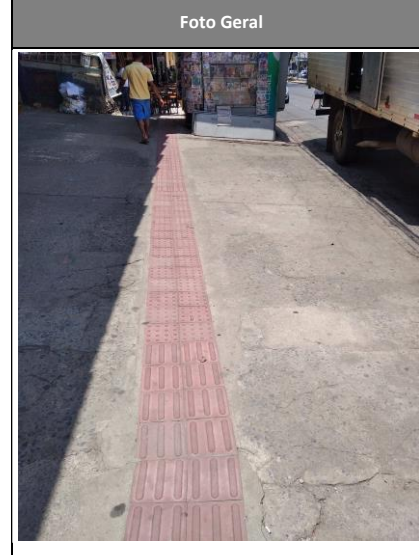
ID	Itens Avaliados	Respostas	Nota
P_1	O Mobiliário urbano está dentro da faixa de serviço de 70 cm ?	Sim	-
P_2	Qual a largura livre do Passeio ?	Acima de 1.50 m	10
P_3	Tipo de revestimento da calçada ?	Concreto	10
P_4	Existência de Buracos ?	Nenhum	10
P_5	Condições Gerais do Piso e meio-fio da calçada ?	Regular	5
P_6	Presença de desníveis ?	Severo	0
P_7	Tem rebaixamento de calçada para Pedestre ?	Não	10
P_8	Possui piso tátil ao longo da Calçada ?	Sim	-
P_9	A calçada Possui Rebaixamento de Veículos correto ?	Não	0
P_10	Existência de altura livre menor que 2,10 m ?	Não	-
P_11	O Passeio está no padrão da SMPU ?	Não	0
P_12	A testada possui prática de estacionamento sobre o passeio ?	Não	10
P_13	Existe algum dispositivo de Drenagem sobre a calçada ?	Não	0
P_14	Existe PED em frente a testada ?	Não	-
P_15	Existe FTP em frente a testada ?	Não	-
P_16	Classificação geral da calçada pelo pesquisador.	Regular	5
