# Lote 4 - Rota: Contorno

Diagnóstico da Calçada	Qualidade do Serviço	
Endereço: Av.Contorno, s/nº	<b>53</b>	<b>C</b>
Data do Registro: 28/10/2019 14:32:43		
Num. Lote CTM: 21015300010

## Localização da Testada

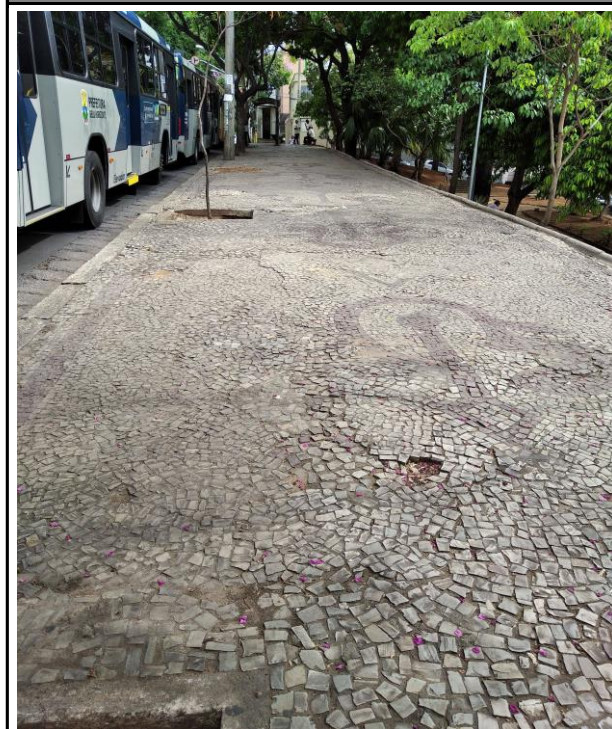
## Foto Geral

ID	Itens Avaliados	Respostas	Nota
P_1	O Mobiliário urbano está dentro da faixa de serviço de 70 cm ?	Não	-
P_2	Qual a largura livre do Passeio ?	Acima de 1.50 m	10
P_3	Tipo de revestimento da calçada ?	Pedra Portuguesa	8
P_4	Existencia de Buracos ?	Poucos	5
P_5	Condições Gerais do Piso e meio-fio da calçada ?	Regular	5
P_6	Presença de desniveis ?	Nenhum	10
P_7	Tem rebaixamento de calçada para Pedestre ?	Não, mas deveria ter.	0
P_8	Possui piso tátil ao longo da Calçada ?	Não	-
P_9	A calçada Possui Rebaixamento de Veiculos correto ?	N.A	0
P_10	Existencia de altura livre menor que 2,10 m ?	Não	-
P_11	O Passeio está no padrao da SMPU ?	Não	0
P_12	A testada possui prática de estacionamento sobre o passeio ?	Não	10
P_13	Existe algum dispositivo de Drenagem sobre a calçada ?	Não	0
P_14	Existe PED em frente a testada ?	Sim	-
P_15	Existe FTP em frente a testada ?	Sim	-
P_16	Classificação geral da calçada pelo pesquisador.	Regular	5
