# Lote 1 - Rota: Noroeste

Diagnóstico da Calçada	Qualidade do Serviço	
Endereço: Av. Brigadeiro Eduardo Gomes, 1213	60	C
Data do Registro: 26/11/2019 15:44:28		
Num. Lote CTM: 130478900250

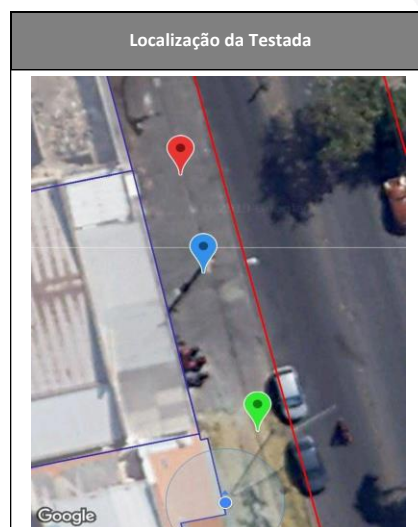
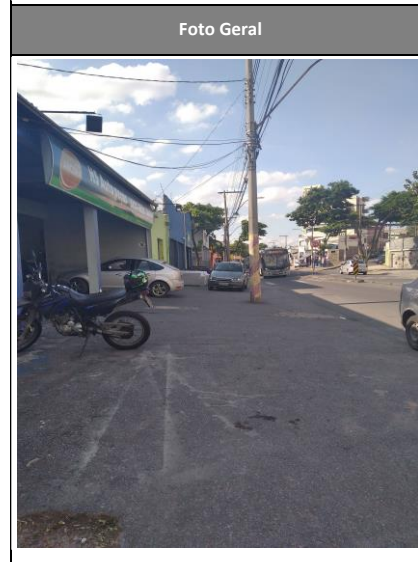
ID	Itens Avaliados	Respostas	Nota
P_1	O Mobiliário urbano está dentro da faixa de serviço de 70 cm ?	Não	-
P_2	Qual a largura livre do Passeio ?	Acima de 1.50 m	10
P_3	Tipo de revestimento da calçada ?	Concreto	10
P_4	Existência de Buracos ?	Nenhum	10
P_5	Condições Gerais do Piso e meio-fio da calçada ?	Regular	5
P_6	Presença de desníveis ?	Nenhum	10
P_7	Tem rebaixamento de calçada para Pedestre ?	Não	10
P_8	Possui piso tátil ao longo da Calçada ?	Não	-
P_9	A calçada Possui Rebaixamento de Veículos correto ?	Não	0
P_10	Existência de altura livre menor que 2,10 m ?	Não	-
P_11	O Passeio está no padrão da SMPU ?	Não	0
P_12	A testada possui prática de estacionamento sobre o passeio ?	Sim	0
P_13	Existe algum dispositivo de Drenagem sobre a calçada ?	Não	0
P_14	Existe PED em frente a testada ?	Não	-
P_15	Existe FTP em frente a testada ?	Não	-
P_16	Classificação geral da calçada pelo pesquisador.	Regular	5
