# Lote 4 - Rota: Contorno

Diagnóstico da Calçada	Qualidade do Serviço	
Endereço: Av.Contorno, 2365 Data do Registro: 04/11/2019 13:57:36 Num. Lote CTM: 60003500225	<b>82</b>	<b>B</b>

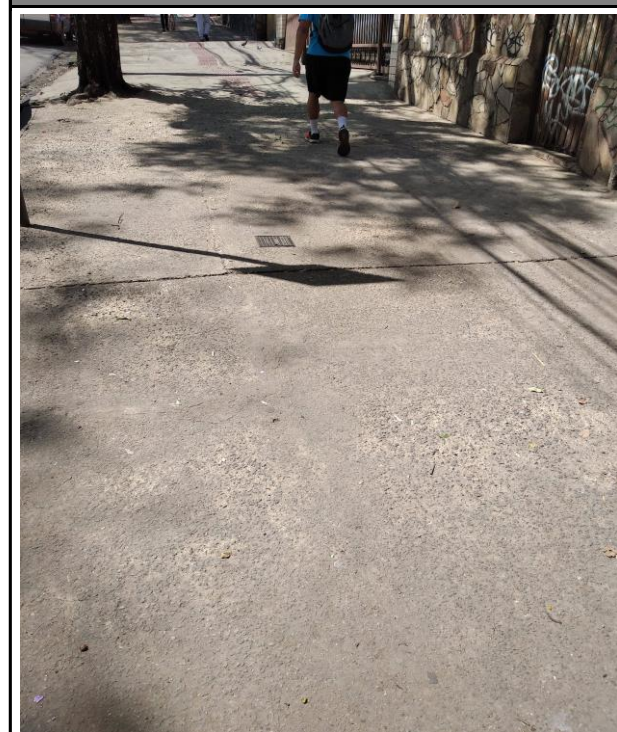
## Foto Geral

ID	Itens Avaliados	Respostas	Nota
P_1	O Mobiliário urbano está dentro da faixa de serviço de 70 cm ?	Sim	-
P_2	Qual a largura livre do Passeio ?	Acima de 1.50 m	10
P_3	Tipo de revestimento da calçada ?	Concreto	10
P_4	Existencia de Buracos ?	Poucos	5
P_5	Condições Gerais do Piso e meio-fio da calçada ?	Ótimo(a)	10
P_6	Presença de desniveis ?	Leve	7
P_7	Tem rebaixamento de calçada para Pedestre ?	Não	10
P_8	Possui piso tátil ao longo da Calçada ?	Não	-
P_9	A calçada Possui Rebaixamento de Veiculos correto ?	Sim	10
P_10	Existencia de altura livre menor que 2,10 m ?	Não	-
P_11	O Passeio está no padrao da SMPU ?	Não	0
P_12	A testada possui prática de estacionamento sobre o passeio ?	Não	10
P_13	Existe algum dispositivo de Drenagem sobre a calçada ?	Não	0
P_14	Existe PED em frente a testada ?	Não	-
P_15	Existe FTP em frente a testada ?	Não	-
P_16	Classificação geral da calçada pelo pesquisador.	Ótimo(a)	10
