# Lote 4 - Rota: Contorno

Diagnóstico da Calçada	Qualidade do Serviço	
Endereço: Av.Contorno, 4714 Data do Registro: 02/11/2019 17:59:47 Num. Lote CTM: 10135200355	<b>78</b>	<b>B</b>

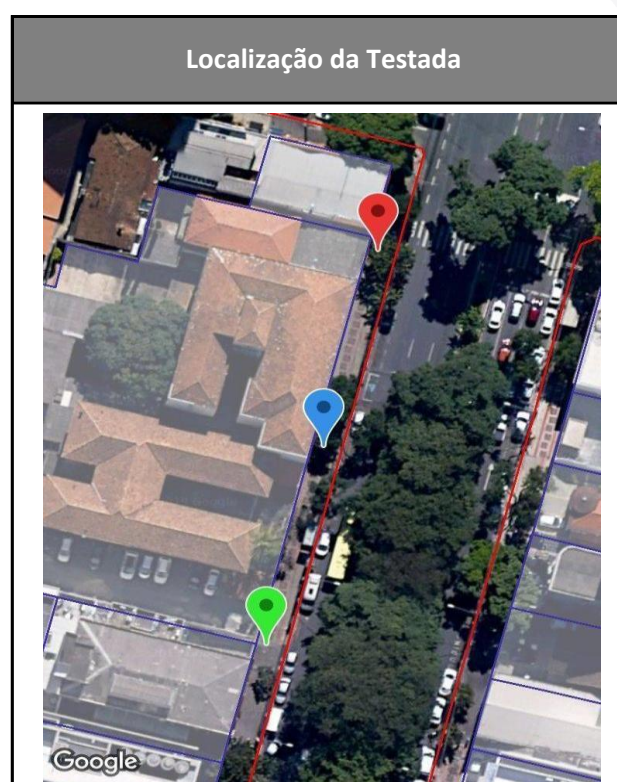
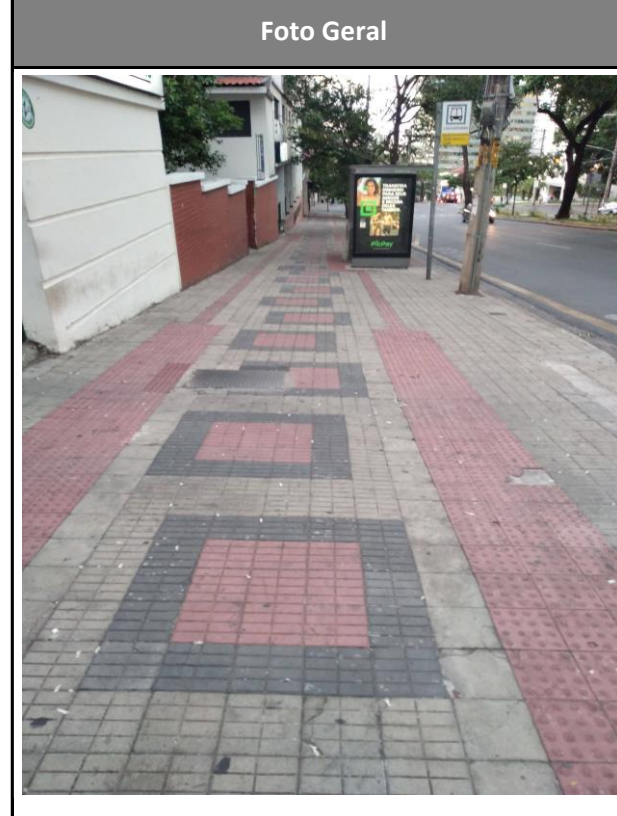
ID	Itens Avaliados	Respostas	Nota
P_1	O Mobiliário urbano está dentro da faixa de serviço de 70 cm ?	Sim	-
P_2	Qual a largura livre do Passeio ?	Acima de 1.50 m	10
P_3	Tipo de revestimento da calçada ?	Ladrilho Hidráulico	10
P_4	Existencia de Buracos ?	Poucos	5
P_5	Condições Gerais do Piso e meio-fio da calçada ?	Ótimo(a)	10
P_6	Presença de desniveis ?	Médio	3
P_7	Tem rebaixamento de calçada para Pedestre ?	Não	10
P_8	Possui piso tátil ao longo da Calçada ?	Sim	-
P_9	A calçada Possui Rebaixamento de Veiculos correto ?	Sim	10
P_10	Existencia de altura livre menor que 2,10 m ?	Não	-
P_11	O Passeio está no padrao da SMPU ?	Não	0
P_12	A testada possui prática de estacionamento sobre o passeio ?	Não	10
P_13	Existe algum dispositivo de Drenagem sobre a calçada ?	Não	0
P_14	Existe PED em frente a testada ?	Sim	-
P_15	Existe FTP em frente a testada ?	Não	-
P_16	Classificação geral da calçada pelo pesquisador.	Ótimo(a)	10
