Lote 4 - Rota: Raja Gabaglia

FRATAR
ENGENHARIA CONSULTIVA

Diagnóstico da Calçada	Qualidade do Serviço	
Endereço: Av. Raja Gabaglia, 3155 Data do Registro: 11/11/2019 14:30:30 Num. Lote CTM: 90714600165	85	B

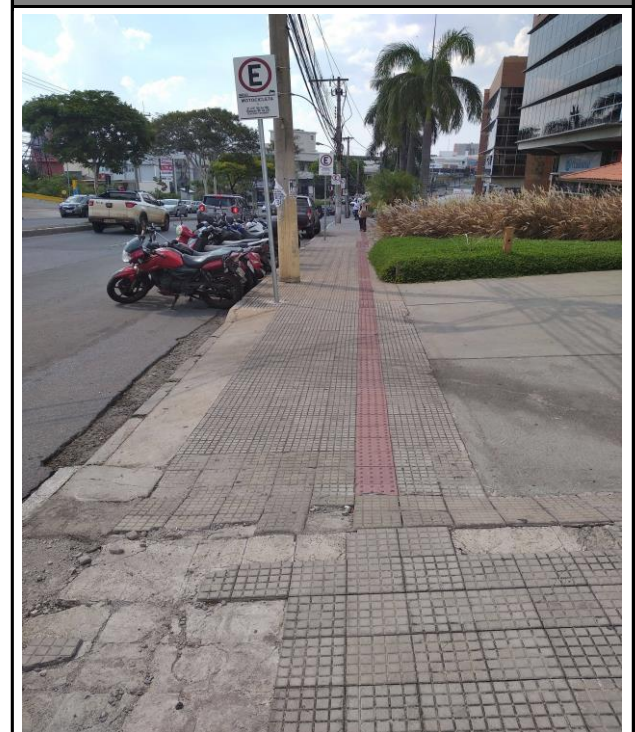
Foto Geral

ID	Itens Avaliados	Respostas	Nota
P_1	O Mobiliário urbano está dentro da faixa de serviço de 70 cm ?	Sim	-
P_2	Qual a largura livre do Passeio ?	Acima de 1.50 m	10
P_3	Tipo de revestimento da calçada ?	Ladrilho Hidráulico	10
P_4	Existencia de Buracos ?	Nenhum	10
P_5	Condições Gerais do Piso e meio-fio da calçada ?	Ótimo(a)	10
P_6	Presença de desniveis ?	Nenhum	10
P_7	Tem rebaixamento de calçada para Pedestre ?	Não	10
P_8	Possui piso tátil ao longo da Calçada ?	Sim	-
P_9	A calçada Possui Rebaixamento de Veiculos correto ?	Sim	10
P_10	Existencia de altura livre menor que 2,10 m ?	Não	-
P_11	O Passeio está no padrao da SMPU ?	Sim	5
P_12	A testada possui prática de estacionamento sobre o passeio ?	Sim	0
P_13	Existe algum dispositivo de Drenagem sobre a calçada ?	Não	0
P_14	Existe PED em frente a testada ?	Não	-
P_15	Existe FTP em frente a testada ?	Não	-
P_16	Classificação geral da calçada pelo pesquisador.	Ótimo(a)	10
