Lote 4 - Rota: Contorno

FRATAR
ENGENHARIA CONSULTIVA

| Diagnóstico da Calçada | Qualidade do Serviço | |
| Endereço: Av.Contorno, 2147 | 52 | C |

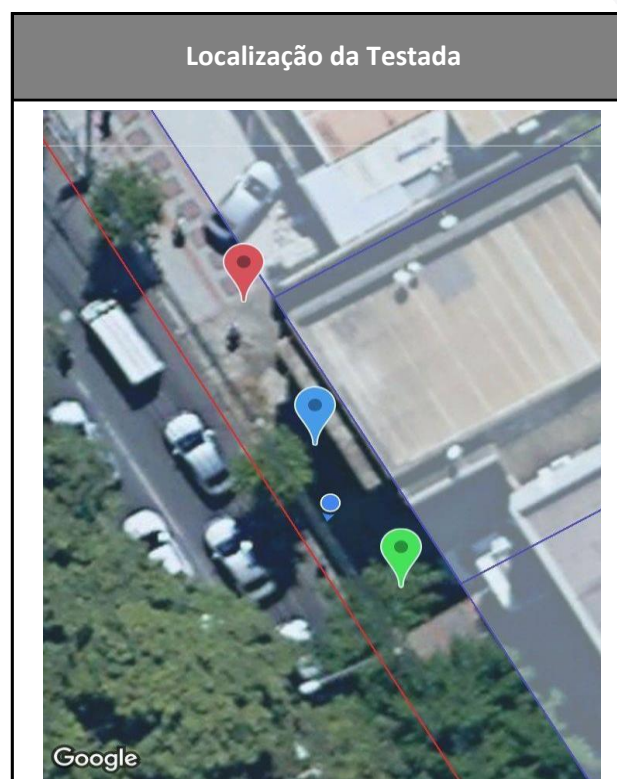
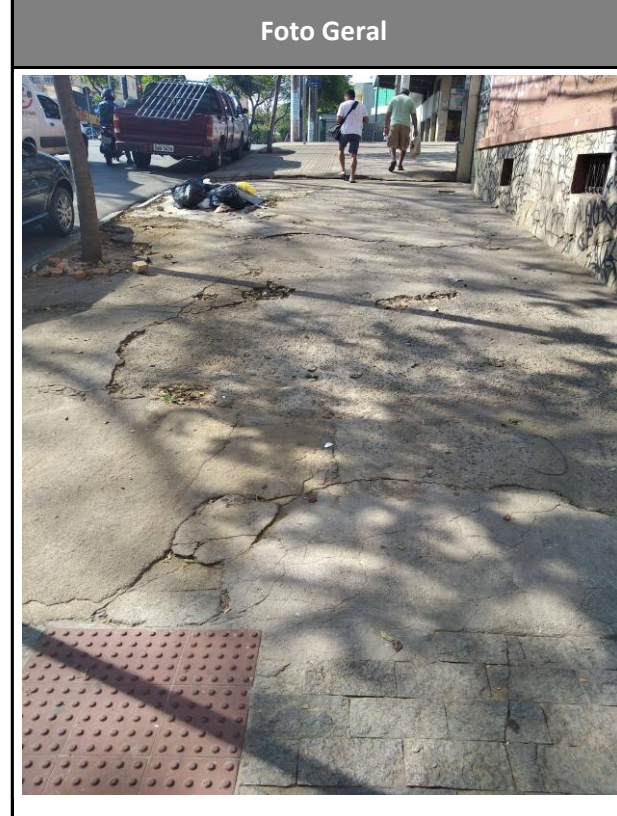
| ID | Itens Avaliados | Respostas | Nota |
|---|--|---|---|
| P_4 | Existencia de Buracos ? | Poucos | 5 |
| P_5 | Condições Gerais do Piso e meio-fio da calçada ? | Péssimo | 0 |
| P_6 | Presença de desniveis ? | Leve | 7 |
| P_9 | A calçada Possui Rebaixamento de Veiculos correto ? | Não | 0 |
| P_11 | O Passeio está no padrao da SMPU ? | Não | 0 |
| P_16 | Classificação geral da calçada pelo pesquisador. | Ruim | 0 |
