Diagnóstico da Calçada	Qualidade do Serviço	
Endereço: Av. Ivaí, 236	62	C
Data do Registro: 25/11/2019 14:19:42		
Num. Lote CTM: 130079000150

# Lote 1 - Rota: Noroeste

**FRATAR**  
ENGENHARIA CONSULTIVA

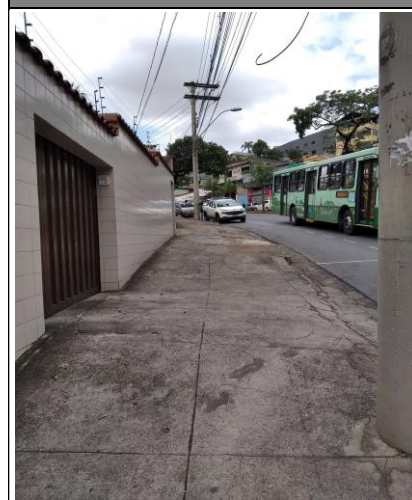
## Foto Geral

ID	Itens Avaliados	Respostas	Nota
P_1	O Mobiliário urbano está dentro da faixa de serviço de 70 cm ?	Sim	-
P_2	Qual a largura livre do Passeio ?	Acima de 1.50 m	10
P_3	Tipo de revestimento da calçada ?	Concreto	10
P_4	Existência de Buracos ?	Poucos	5
P_5	Condições Gerais do Piso e meio-fio da calçada ?	Regular	5
P_6	Presença de desníveis ?	Leve	7
P_7	Tem rebaixamento de calçada para Pedestre ?	Não	10
P_8	Possui piso tátil ao longo da Calçada ?	Não	-
P_9	A calçada Possui Rebaixamento de Veículos correto ?	Não	0
P_10	Existência de altura livre menor que 2,10 m ?	Não	-
P_11	O Passeio está no padrão da SMPU ?	Não	0
P_12	A testada possui prática de estacionamento sobre o passeio ?	Não	10
P_13	Existe algum dispositivo de Drenagem sobre a calçada ?	Não	0
P_14	Existe PED em frente a testada ?	Não	-
P_15	Existe FTP em frente a testada ?	Não	-
P_16	Classificação geral da calçada pelo pesquisador.	Regular	5
