# Lote 4 - Rota: Raja Gabágia

**FRATAR**  
ENGENHARIA CONSULTIVA

Diagnóstico da Calçada	Qualidade do Serviço	
Endereço: Av. Álvares Cabral, 1217	<b>60</b>	<b>C</b>
Data do Registro: 20/11/2019 14:58:29		
Num. Lote CTM: 10157000110

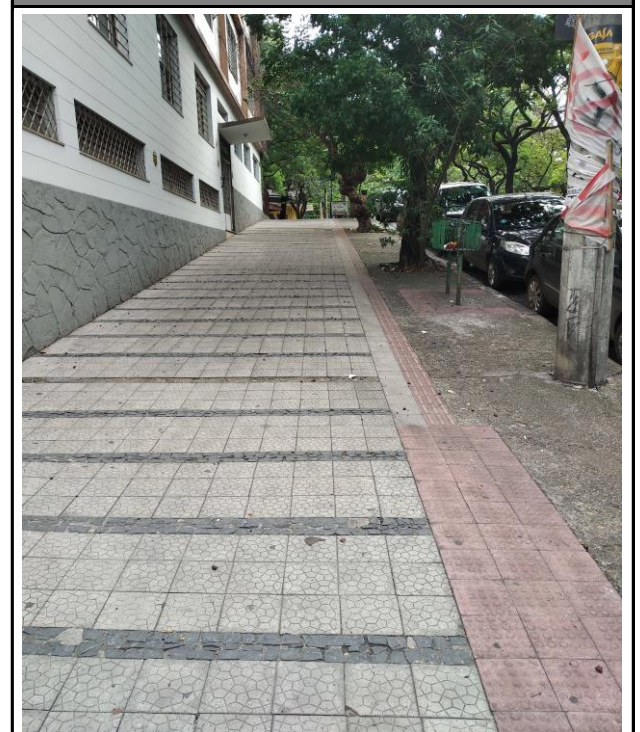
## Foto Geral

ID	Itens Avaliados	Respostas	Nota
P_1	O Mobiliário urbano está dentro da faixa de serviço de 70 cm ?	Sim	-
P_2	Qual a largura livre do Passeio ?	Acima de 1.50 m	10
P_3	Tipo de revestimento da calçada ?	Ladrilho Hidráulico	10
P_4	Existencia de Buracos ?	Poucos	5
P_5	Condições Gerais do Piso e meio-fio da calçada ?	Regular	5
P_6	Presença de desniveis ?	Médio	3
P_7	Tem rebaixamento de calçada para Pedestre ?	Sim	7
P_8	Possui piso tátil ao longo da Calçada ?	Sim	-
P_9	A calçada Possui Rebaixamento de Veiculos correto ?	Não	0
P_10	Existencia de altura livre menor que 2,10 m ?	Sim	-
P_11	O Passeio está no padrao da SMPU ?	Não	0
P_12	A testada possui prática de estacionamento sobre o passeio ?	Não	10
P_13	Existe algum dispositivo de Drenagem sobre a calçada ?	Não	0
P_14	Existe PED em frente a testada ?	Não	-
P_15	Existe FTP em frente a testada ?	Sim	-
P_16	Classificação geral da calçada pelo pesquisador.	Regular	5

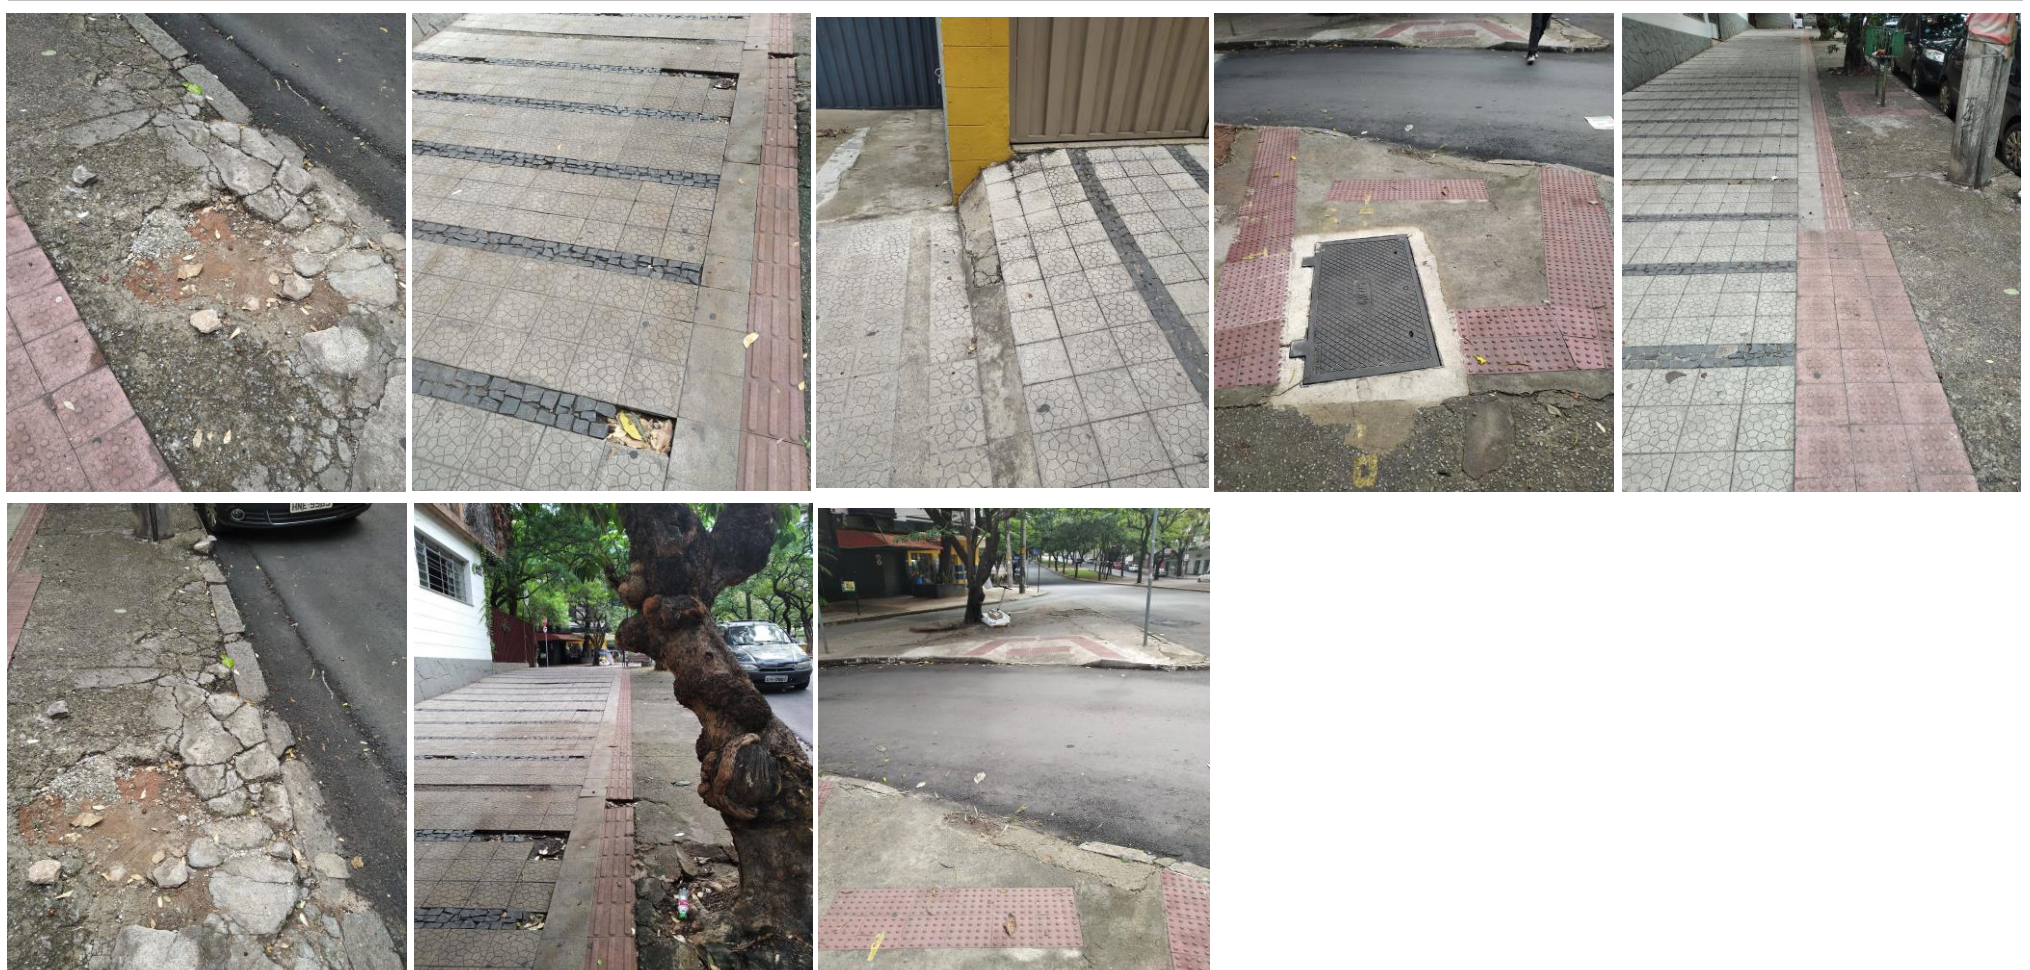
## Fotos Complementares - Detalhes do Passeio

ID	Itens Avaliados	Respostas	Nota
P_7_1	Qual tipo do Rebaixo ?	Rebaixo Tipo 1 (trapézio)	0
P_7_1_1	Se for do Tipo 1, Passeio possui largura livre de 1,2 m ?	Sim	-3
P_7_1_2	Se for do Tipo 1, O rebaixo tem abas conforme a norma ?	Não	-1
P_7_2	A rampa do rebaixo tem Inclinação da norma (8,33%) ?	Sim	0
P_7_3	O rebaixo possui piso tátil ?	Tem só piso de alerta	-1
P_7_3_1	O piso tátil de alerta e direcional do rebaixo está conforme a norma ?	Não	0
P_8_1	O piso tátil está no eixo da faixa livre ?	Não	0
P_8_2	Se tem uma leve mudança de direção está conforme a norma ?	Não	0
P_8_3	Se tem mudança de direção de 90º ou maior está conforme a norma ?	0	0
P_8_4	Se tem mudança de direção de três faixas direcionais está conforme a norma ?	0	0
P_8_5	Se tem mudança de direção de quatro faixas direcionais está conforme a norma?	0	0
P_8_6	Tem piso tátil em pontos de ônibus conforme a norma?	N.A	0
P_8_7	O piso tátil tem conexão com os lotes vizinhos?	Sim	0

P_8_8	O piso tátil está em boas condições aparentes?	Sim	0
P_8_9	O piso tátil apresenta desenho com bom senso?	Sim	0
P_13_1	Dispositivo de Drenagem está devidamente instalado e bem conservado?	0	0
P_13_2	Dispositivo de Drenagem oferece risco para caminhamento seguro de pedestre?	0	0
