# Lote 4 - Rota: Contorno

Diagnóstico da Calçada	Qualidade do Serviço	
Endereço: Av.Contorno, 9523	<b>79</b>	<b>B</b>
Data do Registro: 28/10/2019 16:20:40		
Num. Lote CTM: 20169900220

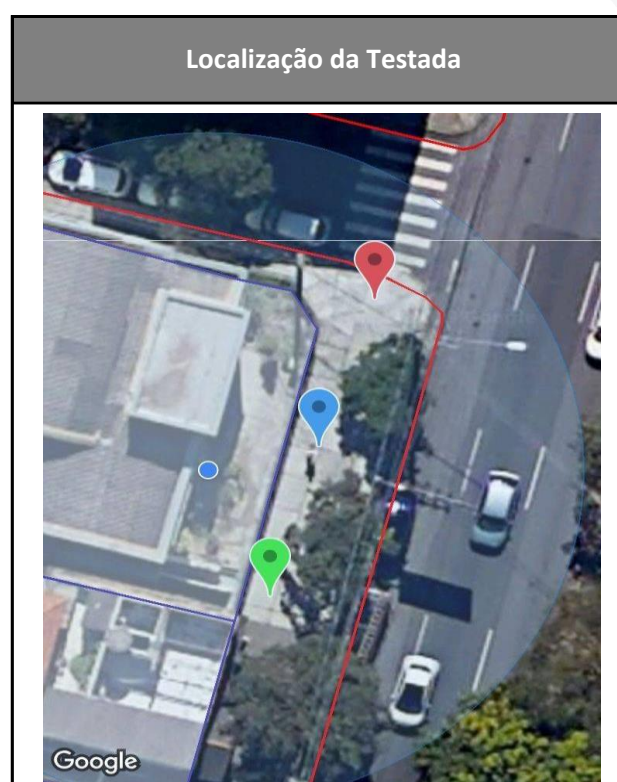
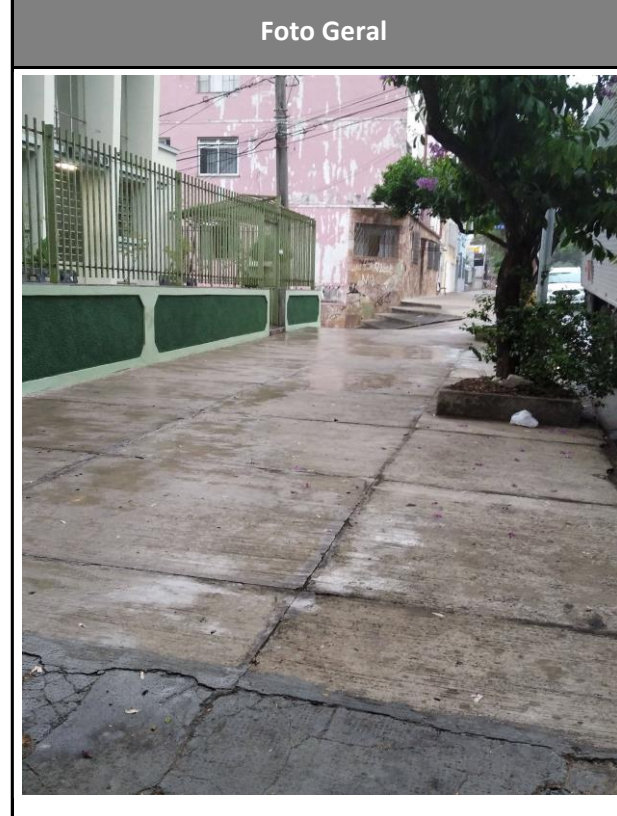
ID	Itens Avaliados	Respostas	Nota
P_1	O Mobiliário urbano está dentro da faixa de serviço de 70 cm ?	Sim	-
P_2	Qual a largura livre do Passeio ?	Acima de 1.50 m	10
P_3	Tipo de revestimento da calçada ?	Concreto	10
P_4	Existencia de Buracos ?	Nenhum	10
P_5	Condições Gerais do Piso e meio-fio da calçada ?	Ótimo(a)	10
P_6	Presença de desniveis ?	Nenhum	10
P_7	Tem rebaixamento de calçada para Pedestre ?	Sim	9
P_8	Possui piso tátil ao longo da Calçada ?	Não	-
P_9	A calçada Possui Rebaixamento de Veiculos correto ?	N.A	0
P_10	Existencia de altura livre menor que 2,10 m ?	Não	-
P_11	O Passeio está no padrao da SMPU ?	Não	0
P_12	A testada possui prática de estacionamento sobre o passeio ?	Não	10
P_13	Existe algum dispositivo de Drenagem sobre a calçada ?	Não	0
P_14	Existe PED em frente a testada ?	Não	-
P_15	Existe FTP em frente a testada ?	Sim	-
P_16	Classificação geral da calçada pelo pesquisador.	Ótimo(a)	10

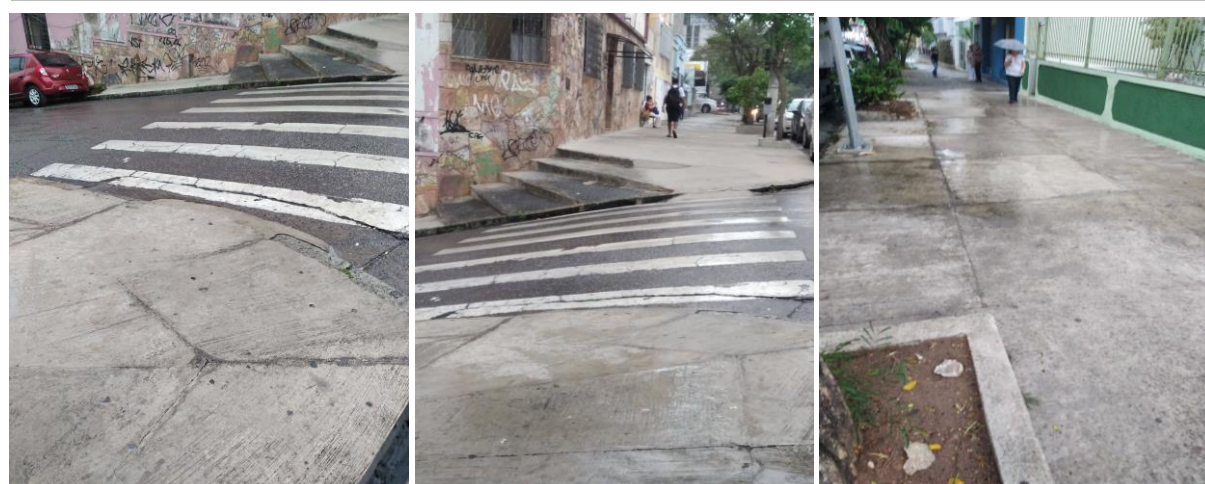
## Fotos Complementares - Detalhes do Passeio

ID	Itens Avaliados	Respostas	Nota
P_7_1	Qual tipo do Rebaixo ?	Outro	0
P_7_1_1	Se for do Tipo 1, Passeio possui largura livre de 1,2 m ?	0	0
P_7_1_2	Se for do Tipo 1, O rebaixo tem abas conforme a norma ?	0	0
P_7_2	A rampa do rebaixo tem Inclinação da norma (8,33%) ?	Sim	0
P_7_3	O rebaixo possui piso tátil ?	Não tem nenhum	-1
P_7_3_1	O piso tátil de alerta e direcional do rebaixo está conforme a norma ?	0	0
P_8_1	O piso tátil está no eixo da faixa livre ?	0	0
P_8_2	Se tem uma leve mudança de direção está conforme a norma ?	0	0
P_8_3	Se tem mudança de direção de 90º ou maior está conforme a norma ?	0	0
P_8_4	Se tem mudança de direção de três faixas direcionais está conforme a norma ?	0	0
P_8_5	Se tem mudança de direção de quatro faixas direcionais está conforme a norma?	0	0
P_8_6	Tem piso tátil em pontos de ônibus conforme a norma?	0	0
P_8_7	O piso tátil tem conexão com os lotes vizinhos?	0	0
P_8_8	O piso tátil está em boas condições aparentes?	0	0

P_8_9	O piso tátil apresenta desenho com bom senso?	0	0
P_13_1	Dispositivo de Drenagem está devidamente instalado e bem conservado?	0	0
P_13_2	Dispositivo de Drenagem oferece risco para caminhamento seguro de pedestre?	0	0
