Lote 1 - Rota: Padre Pedro Pinto

Diagnóstico da Calçada	Qualidade do Serviço	
Endereço: Rua Padre Pedro Pinto, 2390	60	C
Data do Registro: 21/11/2019 11:38:59		
Num. Lote CTM: 190589100165

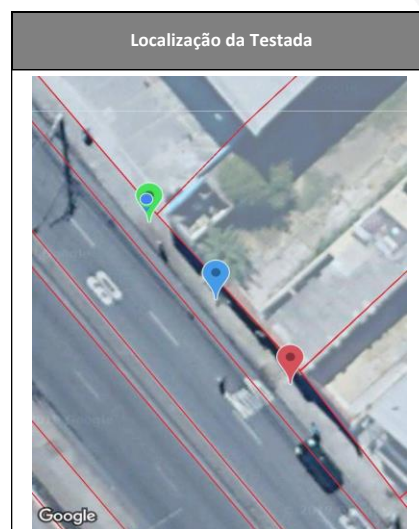
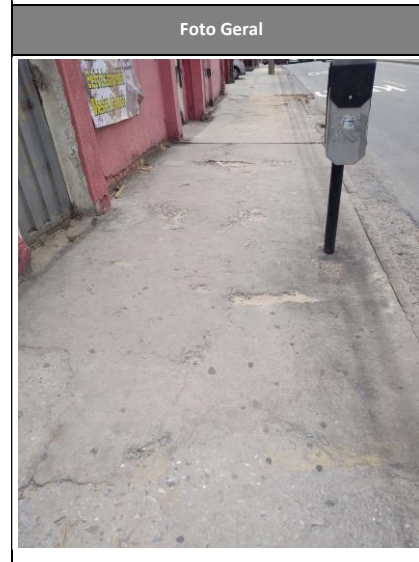
ID	Itens Avaliados	Respostas	Nota
P_1	O Mobiliário urbano está dentro da faixa de serviço de 70 cm ?	Sim	-
P_2	Qual a largura livre do Passeio ?	Acima de 1.50 m	10
P_3	Tipo de revestimento da calçada ?	Concreto	10
P_4	Existência de Buracos ?	Poucos	5
P_5	Condições Gerais do Piso e meio-fio da calçada ?	Péssimo	0
P_6	Presença de desníveis ?	Nenhum	10
P_7	Tem rebaixamento de calçada para Pedestre ?	Não	10
P_8	Possui piso tátil ao longo da Calçada ?	Não	-
P_9	A calçada Possui Rebaixamento de Veículos correto ?	Não	0
P_10	Existência de altura livre menor que 2,10 m ?	Não	-
P_11	O Passeio está no padrão da SMPU ?	Não	0
P_12	A testada possui prática de estacionamento sobre o passeio ?	Não	10
P_13	Existe algum dispositivo de Drenagem sobre a calçada ?	Não	0
P_14	Existe PED em frente a testada ?	Não	-
P_15	Existe FTP em frente a testada ?	Não	-
P_16	Classificação geral da calçada pelo pesquisador.	Regular	5
