Diagnóstico da Calçada	Qualidade do Serviço	
Endereço: Av. Olegário Maciel, 1300	80	B
Data do Registro: 05/11/2019 12:13:55		
Num. Lote CTM: 10243000375

Diagnóstico da Calçada	Qualidade do Serviço		Complemento do Diagnóstico
Endereço: Av. Olegário Maciel, 1300 Data do Registro: 05/11/2019 12:13:55 Num. Lote CTM: 10243000375	80	B

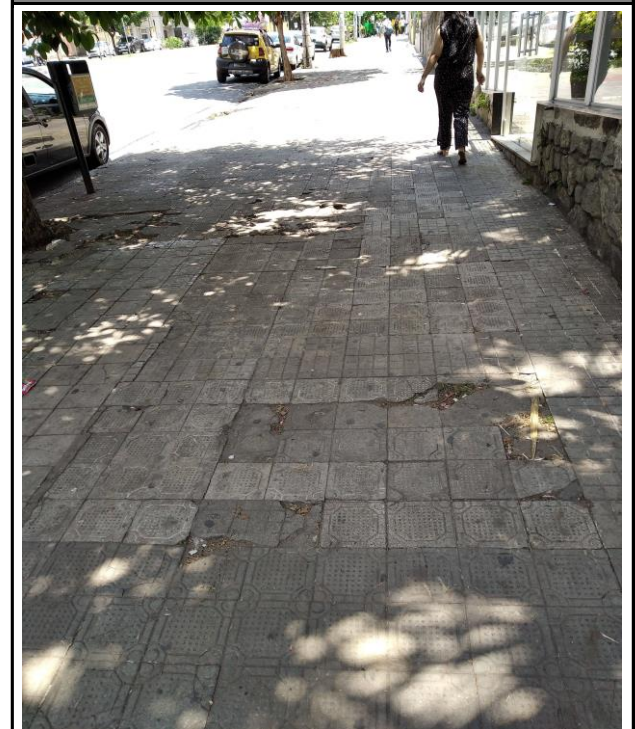
Foto Geral

ID	Itens Avaliados	Respostas	Nota
P_1	O Mobiliário urbano está dentro da faixa de serviço de 70 cm ?	Sim	-
P_2	Qual a largura livre do Passeio ?	Acima de 1.50 m	10
P_3	Tipo de revestimento da calçada ?	Concreto	10
P_4	Existencia de Buracos ?	Poucos	5
P_5	Condições Gerais do Piso e meio-fio da calçada ?	Regular	5
P_6	Presença de desniveis ?	Nenhum	10
P_7	Tem rebaixamento de calçada para Pedestre ?	Não	10
P_8	Possui piso tátil ao longo da Calçada ?	Não	-
P_9	A calçada Possui Rebaixamento de Veiculos correto ?	Sim	10
P_10	Existencia de altura livre menor que 2,10 m ?	Não	-
P_11	O Passeio está no padrao da SMPU ?	Não	0
P_12	A testada possui prática de estacionamento sobre o passeio ?	Não	10
P_13	Existe algum dispositivo de Drenagem sobre a calçada ?	Não	0
P_14	Existe PED em frente a testada ?	Não	-
P_15	Existe FTP em frente a testada ?	Não	-
P_16	Classificação geral da calçada pelo pesquisador.	Ótimo(a)	10
