Lote 1 - Rota: Noroeste

FRATAR
ENGENHARIA CONSULTIVA

Diagnóstico da Calçada	Qualidade do Serviço	
Endereço: Av. Ivaí, 64	65	C
Data do Registro: 25/11/2019 15:30:57		
Num. Lote CTM: 130580000825

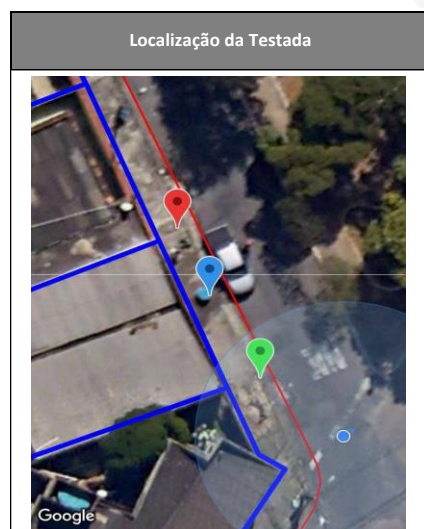
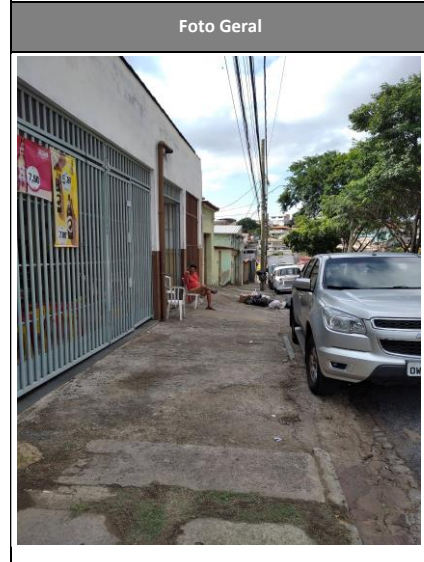
ID	Itens Avaliados	Respostas	Nota
P_1	O Mobiliário urbano está dentro da faixa de serviço de 70 cm ?	Sim	-
P_2	Qual a largura livre do Passeio ?	Acima de 1.50 m	10
P_3	Tipo de revestimento da calçada ?	Concreto	10
P_4	Existência de Buracos ?	Poucos	5
P_5	Condições Gerais do Piso e meio-fio da calçada ?	Regular	5
P_6	Presença de desníveis ?	Nenhum	10
P_7	Tem rebaixamento de calçada para Pedestre ?	Não	10
P_8	Possui piso tátil ao longo da Calçada ?	Não	-
P_9	A calçada Possui Rebaixamento de Veículos correto ?	Não	0
P_10	Existência de altura livre menor que 2,10 m ?	Não	-
P_11	O Passeio está no padrão da SMPU ?	Não	0
P_12	A testada possui prática de estacionamento sobre o passeio ?	Não	10
P_13	Existe algum dispositivo de Drenagem sobre a calçada ?	Não	0
P_14	Existe PED em frente a testada ?	Não	-
P_15	Existe FTP em frente a testada ?	Não	-
P_16	Classificação geral da calçada pelo pesquisador.	Regular	5
