Diagnóstico da Calçada	Qualidade do Serviço	
Endereço: Av. Portugal, 1391	57	C
Data do Registro: 19/11/2019 13:09:56		
Num. Lote CTM: 200054800015

Diagnóstico da Calçada	Qualidade do Serviço		Complemento do Diagnóstico
Endereço: Av. Portugal, 1391	57	C	
Data do Registro: 19/11/2019 13:09:56			
Num. Lote CTM: 200054800015

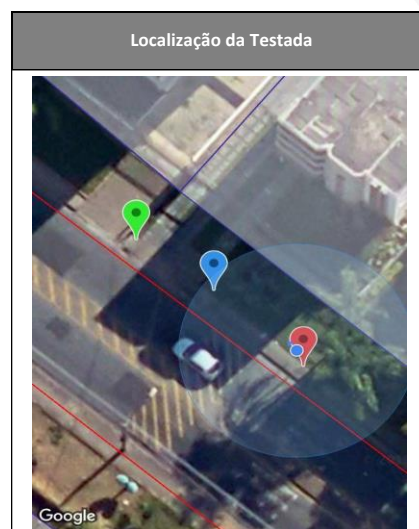
ID	Itens Avaliados	Respostas	Nota
P_1	O Mobiliário urbano está dentro da faixa de serviço de 70 cm ?	Sim	-
P_2	Qual a largura livre do Passeio ?	Entre 0.80 m e 1.20 m	4
P_3	Tipo de revestimento da calçada ?	Concreto	10
P_4	Existência de Buracos ?	Poucos	5
P_5	Condições Gerais do Piso e meio-fio da calçada ?	Regular	5
P_6	Presença de desníveis ?	Médio	3
P_7	Tem rebaixamento de calçada para Pedestre ?	Não	10
P_8	Possui piso tátil ao longo da Calçada ?	Não	-
P_9	A calçada Possui Rebaixamento de Veículos correto ?	Não	0
P_10	Existência de altura livre menor que 2,10 m ?	Não	-
P_11	O Passeio está no padrão da SMPU ?	Não	0
P_12	A testada possui prática de estacionamento sobre o passeio ?	Não	10
P_13	Existe algum dispositivo de Drenagem sobre a calçada ?	Não	0
P_14	Existe PED em frente a testada ?	Não	-
P_15	Existe FTP em frente a testada ?	Não	-
P_16	Classificação geral da calçada pelo pesquisador.	Ótimo(a)	10
