Lote 4 - Rota: Contorno

Diagnóstico da Calçada	Qualidade do Serviço	
Endereço: Av.Contorno, 8412	72	B
Data do Registro: 30/10/2019 13:48:27		
Num. Lote CTM: 10049100045

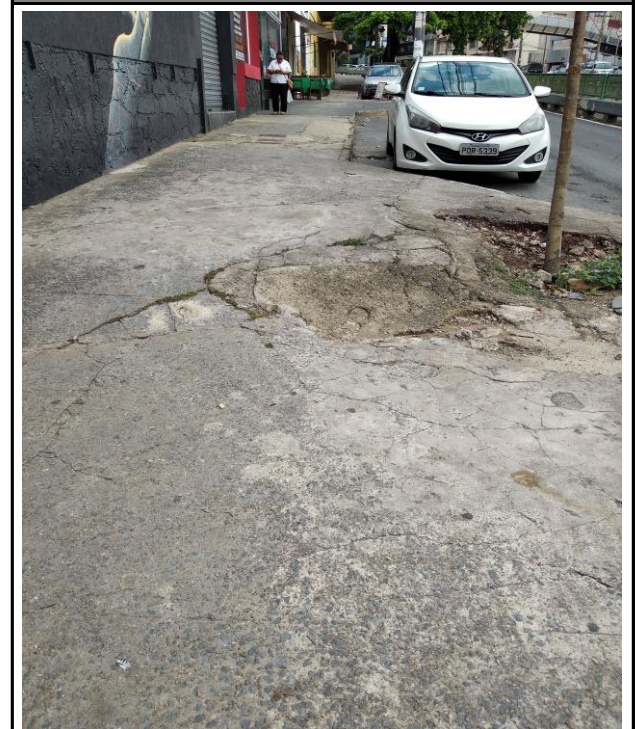
Foto Geral

ID	Itens Avaliados	Respostas	Nota
P_1	O Mobiliário urbano está dentro da faixa de serviço de 70 cm ?	Sim	-
P_2	Qual a largura livre do Passeio ?	Acima de 1.50 m	10
P_3	Tipo de revestimento da calçada ?	Concreto	10
P_4	Existencia de Buracos ?	Poucos	5
P_5	Condições Gerais do Piso e meio-fio da calçada ?	Regular	5
P_6	Presença de desniveis ?	Leve	7
P_7	Tem rebaixamento de calçada para Pedestre ?	Não	10
P_8	Possui piso tátil ao longo da Calçada ?	Não	-
P_9	A calçada Possui Rebaixamento de Veiculos correto ?	Sim	10
P_10	Existencia de altura livre menor que 2,10 m ?	Não	-
P_11	O Passeio está no padrao da SMPU ?	Não	0
P_12	A testada possui prática de estacionamento sobre o passeio ?	Não	10
P_13	Existe algum dispositivo de Drenagem sobre a calçada ?	Não	0
P_14	Existe PED em frente a testada ?	Não	-
P_15	Existe FTP em frente a testada ?	Não	-
P_16	Classificação geral da calçada pelo pesquisador.	Regular	5
