Diagnóstico da Calçada	Qualidade do Serviço	
Endereço: Av. Nossa Sra. Do Carmo, 2070	45	D
Data do Registro: 12/11/2019 10:51:31		
Num. Lote CTM: 91179100200

Diagnóstico da Calçada	Qualidade do Serviço		Complemento do Diagnóstico
Endereço: Av. Nossa Sra. Do Carmo, 2070	45	D	
Data do Registro: 12/11/2019 10:51:31			
Num. Lote CTM: 91179100200

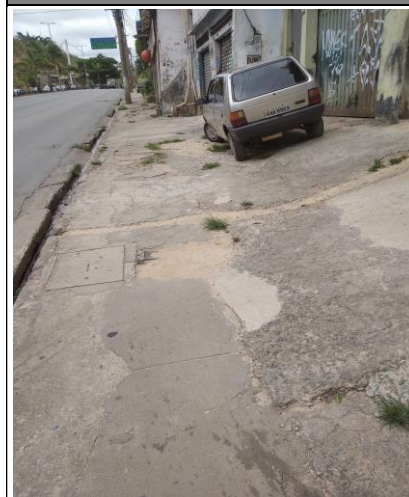
Foto Geral

ID	Itens Avaliados	Respostas	Nota
P_1	O Mobiliário urbano está dentro da faixa de serviço de 70 cm ?	Sim	-
P_2	Qual a largura livre do Passeio ?	Acima de 1.50 m	10
P_3	Tipo de revestimento da calçada ?	Concreto	10
P_4	Existência de Buracos ?	Poucos	5
P_5	Condições Gerais do Piso e meio-fio da calçada ?	Péssimo	0
P_6	Presença de desníveis ?	Nenhum	3
P_7	Tem rebaixamento de calçada para Pedestre ?	Não	10
P_8	Possui piso tátil ao longo da Calçada ?	Não	-
P_9	A calçada Possui Rebaixamento de Veículos correto ?	Não	0
P_10	Existência de altura livre menor que 2,10 m ?	Não	-
P_11	O Passeio está no padrão da SMPU ?	Não	0
P_12	A testada possui prática de estacionamento sobre o passeio ?	Sim	10
P_13	Existe algum dispositivo de Drenagem sobre a calçada ?	Não	0
P_14	Existe PED em frente a testada ?	Não	-
P_15	Existe FTP em frente a testada ?	Não	-
P_16	Classificação geral da calçada pelo pesquisador.	Ruim	0
