Lote 4 - Rota: Raja Gabáglia

FRATAR
ENGENHARIA CONSULTIVA

Diagnóstico da Calçada	Qualidade do Serviço	
Endereço: Av. Olegário Maciel, s/nº	78	B
Data do Registro: 05/11/2019 11:08:37		
Num. Lote CTM: 10181600100

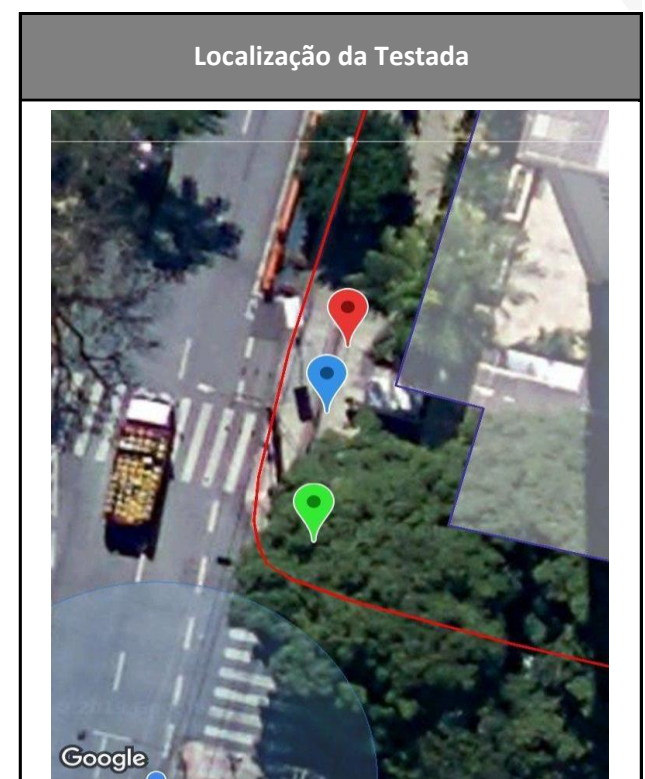
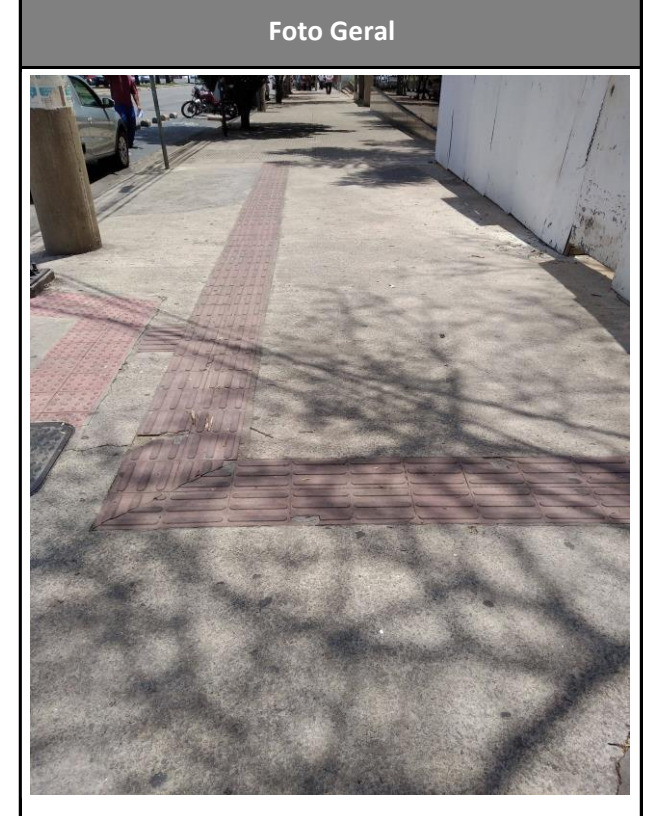
ID	Itens Avaliados	Respostas	Nota
P_1	O Mobiliário urbano está dentro da faixa de serviço de 70 cm ?	Sim	-
P_2	Qual a largura livre do Passeio ?	Acima de 1.50 m	10
P_3	Tipo de revestimento da calçada ?	Concreto	10
P_4	Existencia de Buracos ?	Nenhum	10
P_5	Condições Gerais do Piso e meio-fio da calçada ?	Ótimo(a)	10
P_6	Presença de desniveis ?	Nenhum	10
P_7	Tem rebaixamento de calçada para Pedestre ?	Sim	8
P_8	Possui piso tátil ao longo da Calçada ?	Sim	-
P_9	A calçada Possui Rebaixamento de Veiculos correto ?	N.A	0
P_10	Existencia de altura livre menor que 2,10 m ?	Não	-
P_11	O Passeio está no padrao da SMPU ?	Não	0
P_12	A testada possui prática de estacionamento sobre o passeio ?	Não	10
P_13	Existe algum dispositivo de Drenagem sobre a calçada ?	Não	0
P_14	Existe PED em frente a testada ?	Não	-
P_15	Existe FTP em frente a testada ?	Sim	-
P_16	Classificação geral da calçada pelo pesquisador.	Ótimo(a)	10

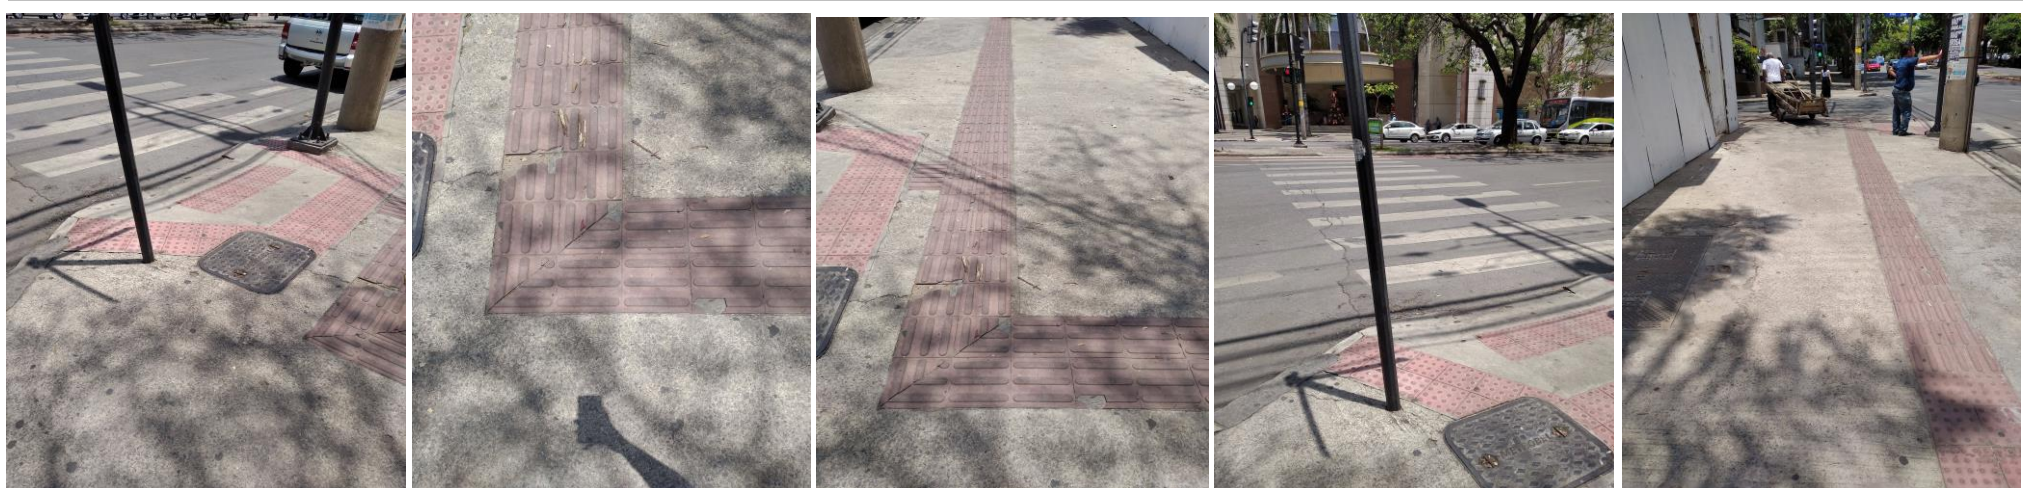
Fotos Complementares - Detalhes do Passeio

ID	Itens Avaliados	Respostas	Nota
P_7_1	Qual tipo do Rebaixo ?	Rebaixo Tipo 1 (trapézio)	0
P_7_1_1	Se for do Tipo 1, Passeio possui largura livre de 1,2 m ?	Sim	0
P_7_1_2	Se for do Tipo 1, O rebaixo tem abas conforme a norma ?	Não	0
P_7_2	A rampa do rebaixo tem Inclinação da norma (8,33%) ?	Sim	0
P_7_3	O rebaixo possui piso tátil ?	Tem só piso de alerta	0
P_7_3_1	O piso tátil de alerta e direcional do rebaixo está conforme a norma ?	Sim	0
P_8_1	O piso tátil está no eixo da faixa livre ?	Não	0
P_8_2	Se tem uma leve mudança de direção está conforme a norma ?	Sim	0
P_8_3	Se tem mudança de direção de 90º ou maior está conforme a norma ?	Não	0
P_8_4	Se tem mudança de direção de três faixas direcionais está conforme a norma ?	Sim	0
P_8_5	Se tem mudança de direção de quatro faixas direcionais está conforme a norma?	N.A	0
P_8_6	Tem piso tátil em pontos de ônibus conforme a norma?	N.A	0
P_8_7	O piso tátil tem conexão com os lotes vizinhos?	Sim	0

P_8_8	O piso tátil está em boas condições aparentes?	Sim	0
P_8_9	O piso tátil apresenta desenho com bom senso?	Sim	0
P_13_1	Dispositivo de Drenagem está devidamente instalado e bem conservado?	0	0
P_13_2	Dispositivo de Drenagem oferece risco para caminhamento seguro de pedestre?	0	0
