# Lote 4 - Rota: Contorno

Diagnóstico da Calçada	Qualidade do Serviço	
Endereço: Av.Contorno, 9437 Data do Registro: 28/10/2019 16:08:01 Num. Lote CTM: 20168600285	<b>65</b>	<b>C</b>

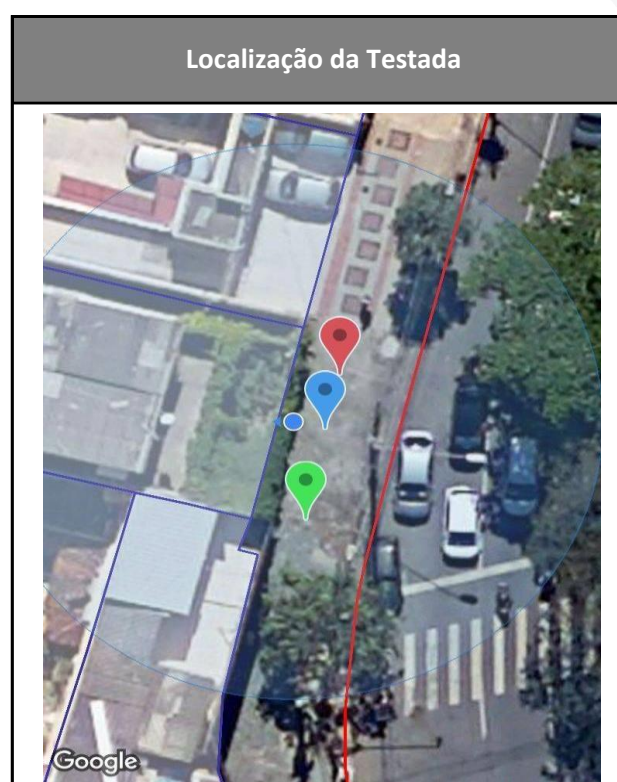
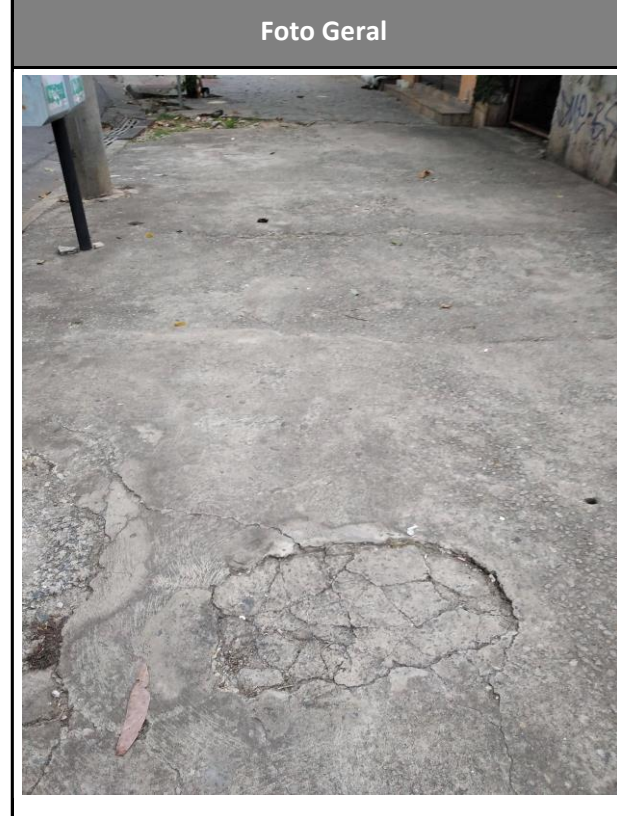
ID	Itens Avaliados	Respostas	Nota
P_1	O Mobiliário urbano está dentro da faixa de serviço de 70 cm ?	Sim	-
P_2	Qual a largura livre do Passeio ?	Acima de 1.50 m	10
P_3	Tipo de revestimento da calçada ?	Concreto	10
P_4	Existencia de Buracos ?	Poucos	5
P_5	Condições Gerais do Piso e meio-fio da calçada ?	Regular	5
P_6	Presença de desniveis ?	Nenhum	10
P_7	Tem rebaixamento de calçada para Pedestre ?	Não	10
P_8	Possui piso tátil ao longo da Calçada ?	Não	-
P_9	A calçada Possui Rebaixamento de Veiculos correto ?	Não	0
P_10	Existencia de altura livre menor que 2,10 m ?	Não	-
P_11	O Passeio está no padrao da SMPU ?	Não	0
P_12	A testada possui prática de estacionamento sobre o passeio ?	Não	10
P_13	Existe algum dispositivo de Drenagem sobre a calçada ?	Não	0
P_14	Existe PED em frente a testada ?	Não	-
P_15	Existe FTP em frente a testada ?	Não	-
P_16	Classificação geral da calçada pelo pesquisador.	Regular	5
