Diagnóstico da Calçada	Qualidade do Serviço	
Endereço: Av. Abílio Machado, 2024	<b>65</b>	<b>C</b>
Data do Registro: 08/11/2019 14:42:51		
Num. Lote CTM: 130027000100

# Lote 1 - Rota: Noroeste

**FRATAR**  
ENGENHARIA CONSULTIVA

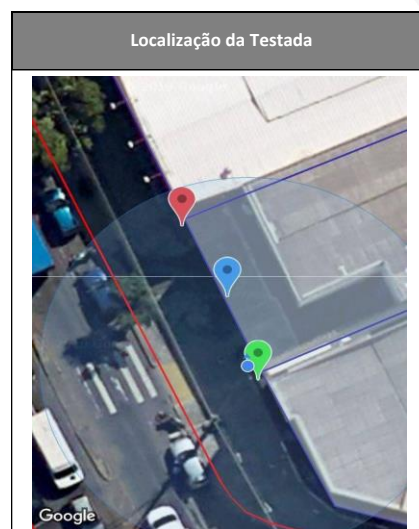
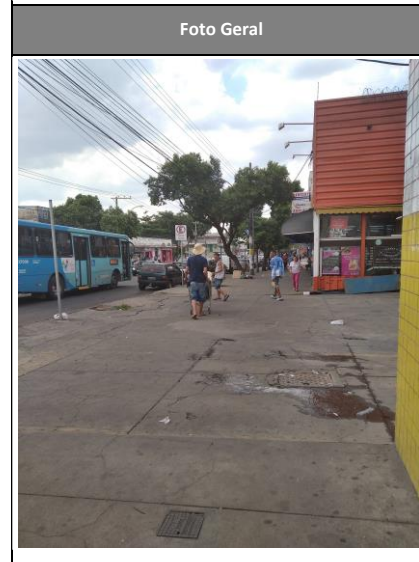
ID	Itens Avaliados	Respostas	Nota
P_1	O Mobiliário urbano está dentro da faixa de serviço de 70 cm ?	Sim	-
P_2	Qual a largura livre do Passeio ?	Acima de 1.50 m	10
P_3	Tipo de revestimento da calçada ?	Concreto	10
P_4	Existência de Buracos ?	Poucos	5
P_5	Condições Gerais do Piso e meio-fio da calçada ?	Regular	5
P_6	Presença de desníveis ?	Nenhum	10
P_7	Tem rebaixamento de calçada para Pedestre ?	Não	10
P_8	Possui piso tátil ao longo da Calçada ?	Não	-
P_9	A calçada Possui Rebaixamento de Veículos correto ?	Não	0
P_10	Existência de altura livre menor que 2,10 m ?	Não	-
P_11	O Passeio está no padrão da SMPU ?	Não	0
P_12	A testada possui prática de estacionamento sobre o passeio ?	Não	10
P_13	Existe algum dispositivo de Drenagem sobre a calçada ?	Não	0
P_14	Existe PED em frente a testada ?	Não	-
P_15	Existe FTP em frente a testada ?	Sim	-
P_16	Classificação geral da calçada pelo pesquisador.	Regular	5
