Diagnóstico da Calçada	Qualidade do Serviço	
Endereço: Rua Sena Madureira, 90	<b>73</b>	<b>B</b>
Data do Registro: 28/10/2019 09:53:04		
Num. Lote CTM: 140245500440

Diagnóstico da Calçada	Qualidade do Serviço		Complemento do Diagnóstico
Endereço: Rua Sena Madureira, 90 Data do Registro: 28/10/2019 09:53:04 Num. Lote CTM: 140245500440	73	B

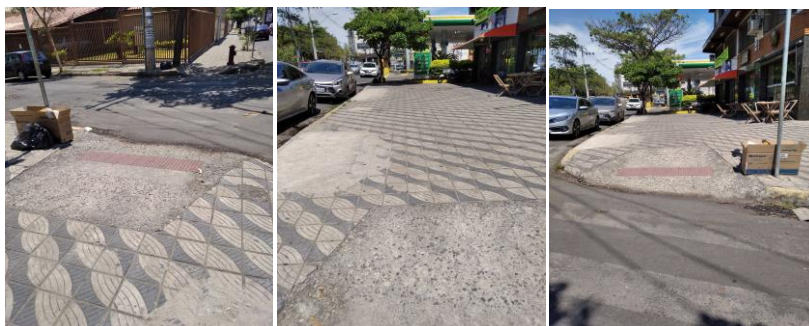
### Fotos Complementares - Detalhes do Passeio

ID	Itens Avaliados	Respostas	Nota
P_7_1	Qual tipo do Rebaixo ?	Rebaixo Tipo 1 (trapézio)	0
P_7_1_1	Se for do Tipo 1, Passeio possui largura livre de 1,2 m ?	Sim	0
P_7_1_2	Se for do Tipo 1, O rebaixo tem abas conforme a norma ?	Não	-1
P_7_2	A rampa do rebaixo tem Inclinação da norma (8,33%) ?	Sim	0
P_7_3	O rebaixo possui piso tátil ?	Tem só piso de alerta	-1
P_7_3_1	O piso tátil de alerta e direcional do rebaixo está conforme a norma ?	Não	-1
P_8_1	O piso tátil está no eixo da faixa livre ?	0	0
P_8_2	Se tem uma leve mudança de direção está conforme a norma ?	0	0
P_8_3	Se tem mudança de direção de 90º ou maior está conforme a norma ?	0	0
P_8_4	Se tem mudança de direção de três faixas direcionais está conforme a norma ?	0	0
P_8_5	Se tem mudança de direção de quatro faixas direcionais está conforme a norma?	0	0
P_8_6	Tem piso tátil em pontos de ônibus conforme a norma?	0	0
P_8_7	O piso tátil tem conexão com os lotes vizinhos?	0	0
