Diagnóstico da Calçada	Qualidade do Serviço	
Endereço: Av. Contorno, 10500	<b>73</b>	<b>B</b>
Data do Registro: 29/10/2019 13:16:22		
Num. Lote CTM: 10424700200

# Lote 4 - Rota: Contorno

**FRATAR**  
ENGENHARIA CONSULTIVA

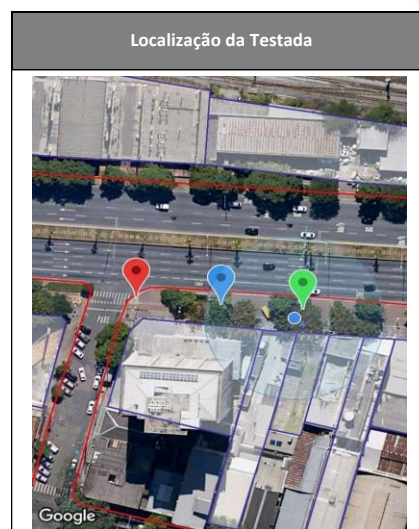
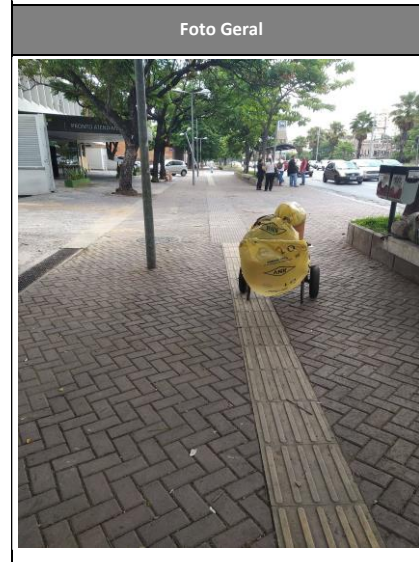
ID	Itens Avaliados	Respostas	Nota
P_1	O Mobiliário urbano está dentro da faixa de serviço de 70 cm ?	Sim	-
P_2	Qual a largura livre do Passeio ?	Acima de 1.50 m	10
P_3	Tipo de revestimento da calçada ?	Bloco Intertravado de Concreto	10
P_4	Existência de Buracos ?	Poucos	5
P_5	Condições Gerais do Piso e meio-fio da calçada ?	Ótimo(a)	10
P_6	Presença de desníveis ?	Nenhum	10
P_7	Tem rebaixamento de calçada para Pedestre ?	Sim	8
P_8	Possui piso tátil ao longo da Calçada ?	Sim	-
P_9	A calçada Possui Rebaixamento de Veículos correto ?	Sim	10
P_10	Existência de altura livre menor que 2,10 m ?	Não	-
P_11	O Passeio está no padrão da SMPU ?	Não	0
P_12	A testada possui prática de estacionamento sobre o passeio ?	Sim	0
P_13	Existe algum dispositivo de Drenagem sobre a calçada ?	Sim	0
P_14	Existe PED em frente a testada ?	Sim	-
P_15	Existe FTP em frente a testada ?	Não	-
P_16	Classificação geral da calçada pelo pesquisador.	Ótimo(a)	10

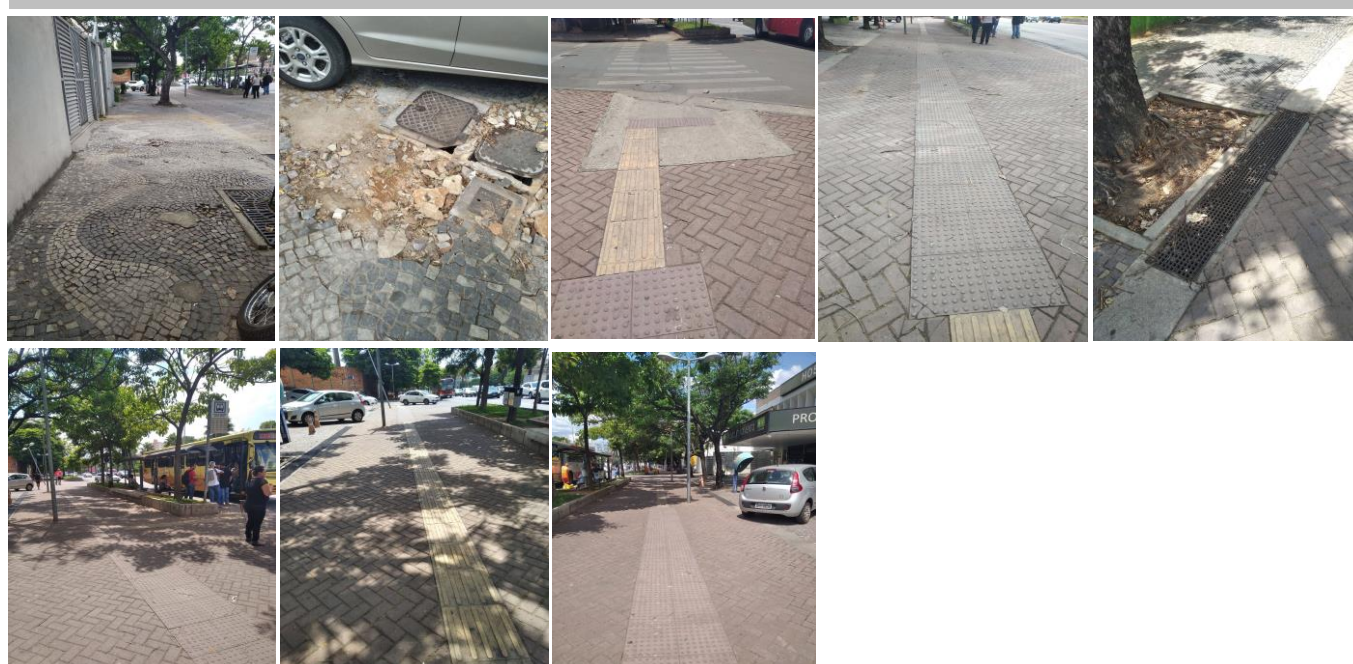
Fotos Complementares - Detalhes do Passeio

ID	Itens Avaliados	Respostas	Nota
P_7_1	Qual tipo do Rebaixo ?	Rebaixo Tipo 1 (trapézio)	0
P_7_1_1	Se for do Tipo 1, Passeio possui largura livre de 1,2 m ?	Sim	0
P_7_1_2	Se for do Tipo 1, O rebaixo tem abas conforme a norma ?	Não	-1
P_7_2	A rampa do rebaixo tem Inclinação da norma (8,33%) ?	Sim	0
P_7_3	O rebaixo possui piso tátil ?	Tem piso de alerta e direcional	0
P_7_3_1	O piso tátil de alerta e direcional do rebaixo está conforme a norma ?	Não	-1
P_8_1	O piso tátil está no eixo da faixa livre ?	Sim	0
P_8_2	Se tem uma leve mudança de direção está conforme a norma ?	Não	0
P_8_3	Se tem mudança de direção de 90º ou maior está conforme a norma ?	0	0
P_8_4	Se tem mudança de direção de três faixas direcionais está conforme a norma ?	0	0
P_8_5	Se tem mudança de direção de quatro faixas direcionais está conforme a norma?	0	0
P_8_6	Tem piso tátil em pontos de ônibus conforme a norma?	Sim	0
P_8_7	O piso tátil tem conexão com os lotes vizinhos?	Sim	0

P_8_8	O piso tátil está em boas condições aparentes?	Sim	0
P_8_9	O piso tátil apresenta desenho com bom senso?	Sim	0
P_13_1	Dispositivo de Drenagem está devidamente instalado e bem conservado?	Sim	0
P_13_2	Dispositivo de Drenagem oferece risco para caminamento seguro de pedestre?	Não	0
